### 3 径間連続下路トラス橋の腕材取付部変状の発生機構と補修方法について

東海旅客鉄道株式会社 正会員 ○ 大石 裕介  
正会員 畑中 達彦  
正会員 長縄 卓夫

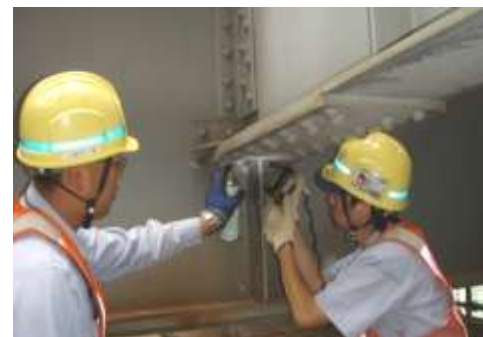
写真-1 鉄けた特別検査状況

東海道新幹線では、鉄けたの塗装を概ね8年周期で実施しており、鉄けた塗装時の足場を利用して行う疲労変状に着目した「鉄けた特別検査」により変状の発見に努めている（写真-1）。「鉄けた特別検査」において、新規の変状が発見された場合には、列車走行上の安全性を判断し、必要に応じた緊急処置を検討・実施するとともに、原因究明により変状発生メカニズムを解明することで、同種構造の鉄けたに同様の変状が発生する恐れがないかを把握する。同時に変状発生メカニズムを考慮した対策案を策定し、試験施工を経て効果を確認することで、最終的な対策を決定する。

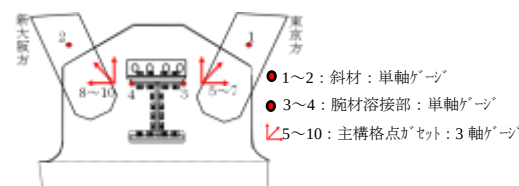
図-1 応力測定箇所

調査は腕材溶接部に発生する応力状態等を把握するため、トラス橋軸方向の腕材取付位置で、図-1に示す箇所で測定を行った。

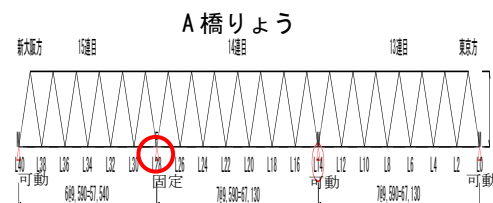
図-2 最大応力発生位置

腕材溶接部の応力範囲が最大となる位置は3径間連続トラス橋の中間支点上L28で（図-2）、最大値は東京方で42.2Mpa、新大阪方で54.4Mpaであった。次にこの測定波形の形状に着目してみると（図-3）、

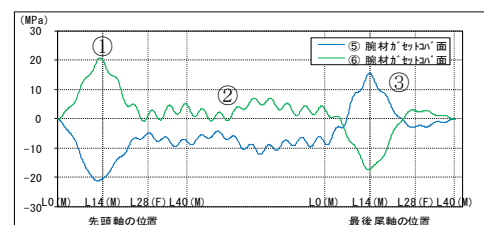
図-3 腕材溶接部応力波形

- ① 東京方から隣接径間の14連目に列車が進入する時に東京方、新大阪方の腕材溶接部に引張りもしくは圧縮力が発生
  - ② 同部を列車が通過する時は微小な振幅を繰り返す
  - ③ 同列車通過後は①と逆位相の波形
- という特徴が見られた。

図-4 は、中間支点上 L28 の斜材の静的成分の波形であり、青色が東京方、緑色が新大阪方、赤色が左右斜材の軸力差の波形で、列車先頭軸と桁位置との関係を示したものである。この軸力差の波形は、前述の中間支点部当該格点腕材溶接部の実測波形（図-3）と相似となり、この相似性から同部での応力発生は、当該腕材溶接部周辺の局所的な要因は小さく、3 径間連続トラス橋の構造による荷重伝達の影響と推測される。また、歩道腕材の変形モードは実測及び軸力差の波形から、東京方と新大阪方で時刻により逆位相となり、橋軸方向へ曲げられていると推測される。

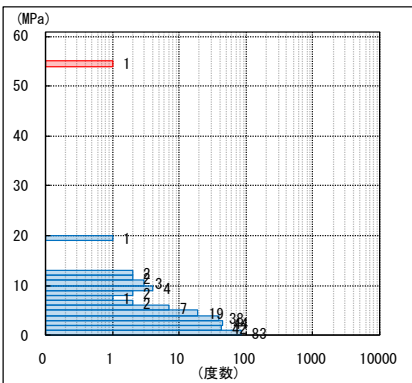
図-7 応力頻度図

図-7 に疲労限を超えた部位の応力頻度図を例示した。図の赤色は疲労限以上の応力レベルを示し、青色は疲労損傷に寄与しない応力レベルを示す。

着目部位は応力頻度図に示すように、疲労損傷度がほぼ最大応力範囲の 1 回で決定される。図-8 は疲労損傷度から算出される疲労寿命の予測値の一例であり、現状での累積疲労を 0 とした場合、腕材溶接部の疲労寿命は現状の強度等級 F（図-9）で 50 年以上の寿命が期待される。

これら疲労損傷度の評価結果から、継手強度を向上する必要性は低く、変状が発生した場合、現在のすみ肉溶接と同等以上の再溶接をすることで十分対処できるものと考えられる。
