鋼床版下路鈹桁に発生したき裂について

JR 東日本 東京土木技術センター
 正会員 ○小林 亜沙子
 大島 博之
 高橋 武志
 矢島 宏明

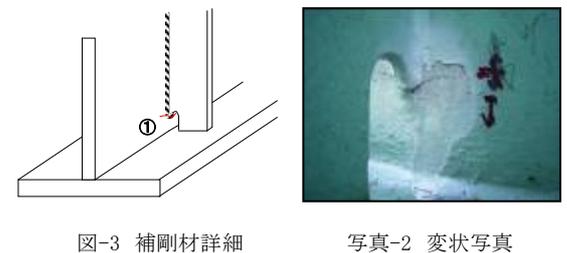
4.2 主桁垂直補剛材下端のき裂(図-3 写真-2)

- ①補剛材の廻し溶接の始端部を起点としたき裂が発生している。
- ②鈍角側の支点部付近にき裂が集中している。

①沓は傾斜していたが、アオリは見られず、また沓座コンクリートに割れが発生していないことから、現在は安定した状態である。横リブ開口部のき裂は、「鉄道構造物等維持管理標準・同解説(鋼・合成構造物)」にも記載されている変状であり、切欠部から開口部へ進展すると言われている。しかし、本橋は、横リブ開口部から切欠部に向かってき裂が進展している特徴がある。また、主桁垂直補剛材下端のき裂は、デッキガーターの支間中央に発生することが多いが、本橋は、鈍角側の支点部にき裂が集中している。このように、変状内容に特徴が見られることから、

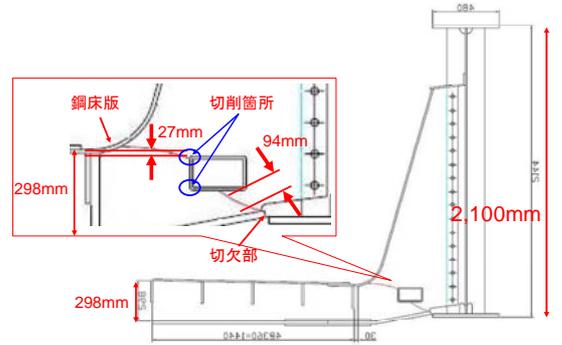
図-5 横リブ開口部位置

横リブの構造は、上下線で同一となっている開口部の特徴を以下に示す。(1)横リブの腹板の高さは298mmであり、主桁の高さ2,100mmに対して低い。(2)横リブ腹板の切欠部と横リブ開口部の間が94mmと近い。(3)横リブ腹板の切欠部の上に開口部がある。(4)鋼床版と横リブ開口部の鉛直距離は27mmと近い(図-5)。

横リブの腹板の高さが低く、切欠部付近に、排水樋を貫通させている構造は注意が必要である。

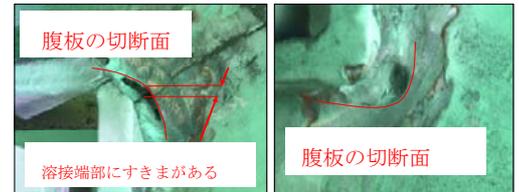
溶接ビードの状態を把握するために、上下線各桁の溶接ビードの外観検査を行い比較した。変状がない上り線の桁は、溶接ビードの仕上がりが良い。一方、変状の確認がされた下り線の桁は、溶接ビードの凹凸が大きく、上り線桁と比較して仕上がりが悪いことがわかった。これは、上下線で桁の製作会社が異なることが一因と推定される。

写真-4 開口部上端

写真-5 開口部下端

下り線の横リブ開口部を切削したところ、横リブ開口部とカラープレートのルートギャップが2mm程度あることがわかった。当社では、スミ肉溶接のルートギャップは、1mm以下と所定しており、所定の品質を満足していないことがわかった(図-5,写真-4,5)。

溶接品質が劣っていると疲労強度を低下させるので、溶接ビードの凹凸が大きいものは注意が必要である。

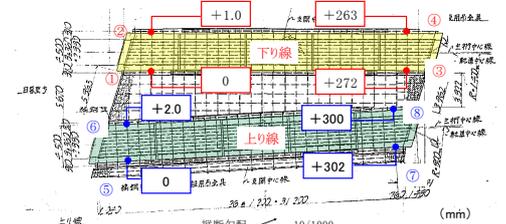
図-6 ねじれ調査箇所

桁のねじれを把握するため、支点部の標高を計測した。その結果、桁のねじれは、支間中央が中立となっており、支点付近ほどねじれが大きくなる。そのため、支点付近ほど、横リブの復元力が大きくなり、復元力と活荷重の作用方向が同じところは、主桁と横リブの接合部に過大な力が作用する。下り線桁と上り線桁で桁のねじれ量に約4倍の差があることがわかった。桁のねじれが、横リブに復元力を発生させ、開口部き裂発生の一つの要因となっていると考えられる(図-6,図-7,表-1)。

下り線	上り線
ねじれ量 = 8.0 mm	ねじれ量 = 2.0 mm

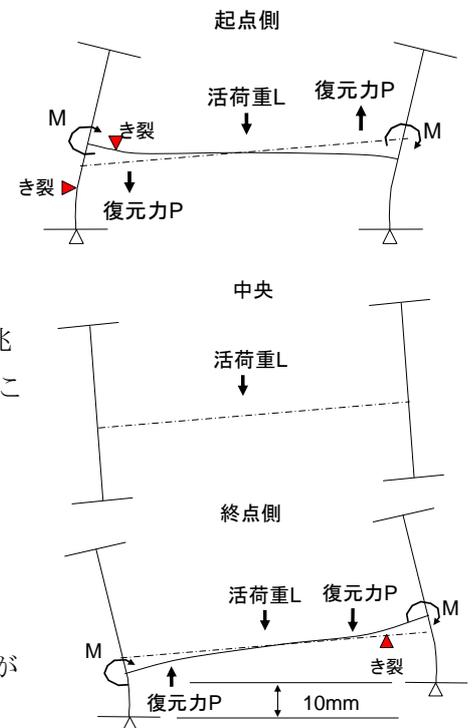
図-7 鋼床版のねじれ(下り線)

活荷重と主桁のねじれによる横リブの復元力の作用方向が同じになった場合に、横リブやその他の部材に応力が集中する恐れがあるため、桁のねじれは注意が必要である。今回提案した検査方法を実施することで、類似構造における変状発生の予兆をつかむことが可能であると考えている。
