実橋測定による詳細な鉄道橋の鋼桁検査について

九州旅客鉄道株式会社 正会員 大橋正臣  
九州旅客鉄道株式会社 宮本康弘

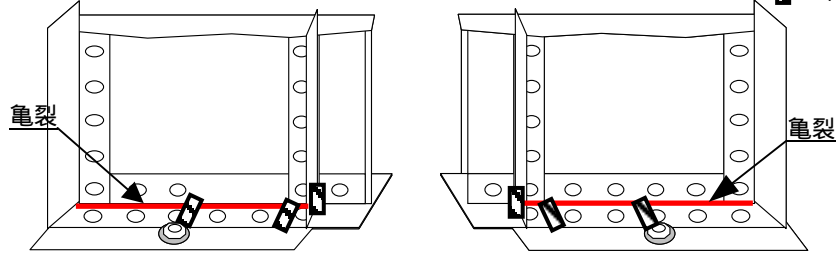
図-1 ひずみゲージの貼付位置

下フランジ及び端補剛材にて、列車通過時の応力測定を実施した。ひずみゲージの貼付位置及び応力測定結果を図-1及び表-3に示す。またひずみゲージ貼付け状況を写真-1に示す。

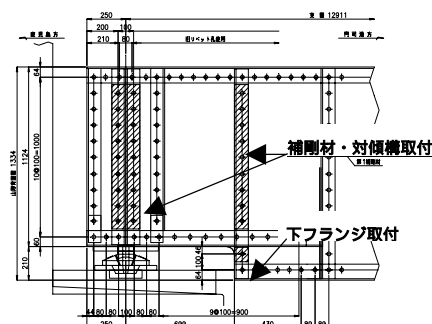
図-2 切欠き計画図(側面図)

下フランジ(終点方・支点付近)の左外側に500mm、左内側に500mm、右外側に500mmの亀裂がみられる。尚、変状発見時から比べると亀裂長に250mmの進行がみられ、亀裂箇所数も1箇所から3箇所に増えている。

亀裂発生メカニズムとしては、ソールプレートの磨耗等により、腹板部が落ち込み、下フランジが上に繰り返し曲げられることによって、亀裂が発生したものと考えられる。この根拠として、下フランジ左右内外の応力値にバラツキが見られる点が挙げられる。当橋りょうで使用されている平板式支承では、以前から構造上の欠陥(ソールプレートの磨耗等により支点沈下が起こりやすい点)が指摘されており、支承部の不良状態により応力値にバラツキが発生したものと考えられる。また、端補剛材で実施した応力測定の結果をみても、反力を支承に伝えるべき端補剛材にほと

措置としては、疲労変状 (下フランジの亀裂) に対する補修及び変状原因 (支承部の不良状態) の除去といった健全度を回復させる対策を検討した。対策工として、切欠き工法 (下フランジ山形鋼・腹板部を切断除去し、桁端部を切欠き構造とする工法) を採用し、現在の平板支承から線支承への交換を計画した。この理由としては、下フランジの亀裂に対する補修及び支承部不良状態の解消だけでなく、支承座面から下フランジまでの高さを確保できるため、検査やペイント塗替等が容易になるといった、維持管理上のメリットが挙げられる (図-2、図-3 参照)。
