## 共振が生じる鉄道橋(ボックスガーダー)の現況評価

東海旅客鉄道株式会社 正会員 ○佐藤 浩二, 植村 潤, 増田 勝三

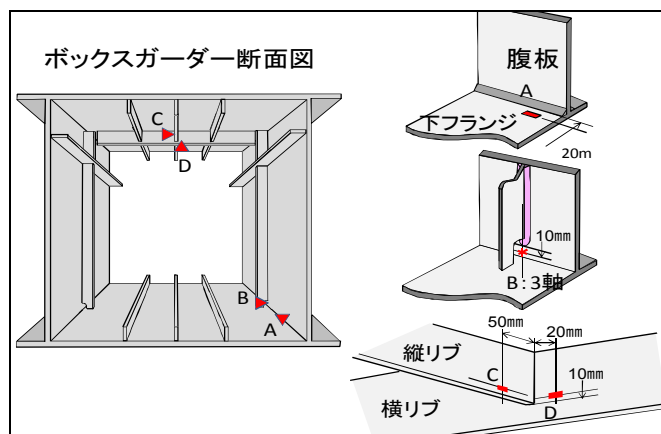
図-2 応力測定箇所

当該橋梁では、従来より補剛材下端溶接部(図-2 の B)と、縦リブ横リブの交点(図-2 の C, D)で変状が確認されている。これらの変状は進展した場合、母材に至る可能性が高いため、応力測定を行った。

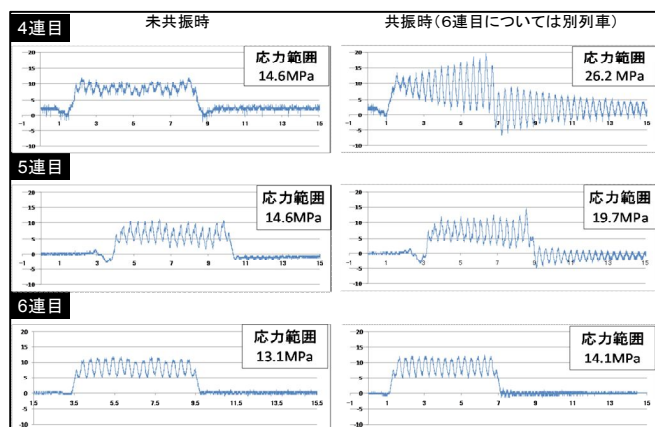
図-3 測点Aの応力測定結果

測定結果より、4連目、5連目において列車通過後、自由振動が長時間にわたって継続する状態が確認できた。なお、6連目については、同様な波形は確認できなかった。この結果より、4連目が特に共振の影響を大きく受けることがわかった。

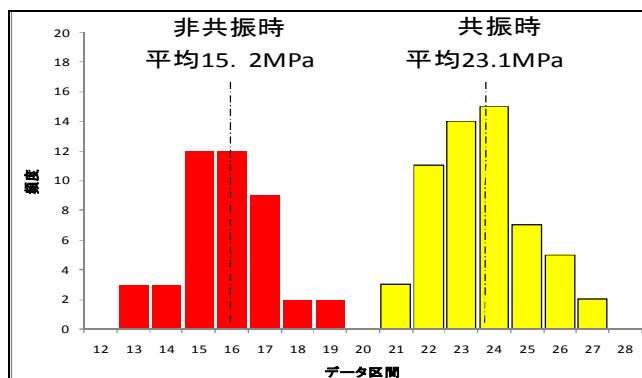
図-4 測点 A の長時間応力測定結果のヒストグラム

図-4 の結果より、非共振時と共振時で、データの分布が大きく二分されることが分かる。

なお、非共振時と共振時の応力範囲の平均値で比べると、共振時は非共振時の約 1.5 倍の応力が発生することが分かる。

今回、長時間の応力測定でも最大値 26.7MPa の応力範囲を確認している。発生応力そのものが小さいことから、主桁の腹板とフランジとの縦ビード D 等級(縦方向溶接継手:すみ肉溶接継手をもつ母材)<sup>1)</sup>及び、下フランジに溶接された面内ガセット F 等級(フィレットを有するガセットを開先溶接した継手  $1/10 \leq r/d < 1/5$ )<sup>1)</sup>に対して疲労限以下に収まることが確認でき、主要な溶接継手の疲労強度に対しては安全であることを確認した。

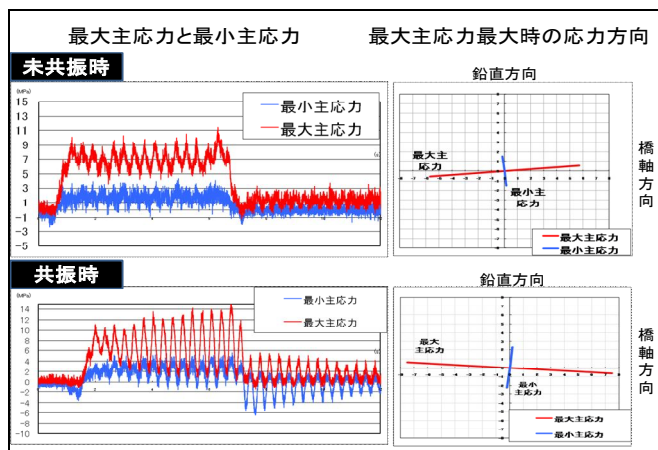
図-5 測点 B の最大・最小主応力と応力方向

最大主応力の最大値は非共振時で 11.4MPa、共振時で 15.0MPa と、共振時の応力が大きくなることが確認できる。なお、応力方向は、全ての波形のピークで橋軸方向を示しており、従来より指摘されている、腹板の面外曲げによる局部応力(鉛直方向)が大きくなる傾向は見られなかった。

これらの結果より、当該橋梁の補剛材下端部では、腹板の公称応力は共振の影響を受けるがその値は小さく継手強度に対して安全であることを確認した。

また、面外曲げに特異な影響を与えるものではないことが確認できた。

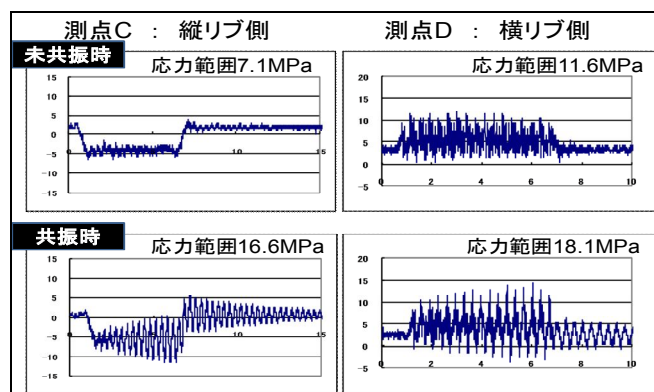
図-6 測点 C、D の応力測定結果

縦リブ側の測点 C 及び横リブ側の測点 D のいずれにおいても、共振時に応力範囲が大きくなることが確認でき、共振の影響を受けていることが分かる。

しかし、共振時の応力範囲は小さく、F 等級(十字溶接継手荷重非伝達型:止端破壊非仕上げ)<sup>1)</sup>及び G 等級(十字溶接継手荷重伝達型:ルート破壊)<sup>1)</sup>に対して疲労限を超えないことを確認した。
