## 塗膜割れが渦流探傷試験のき裂検出特性に及ぼす影響

| 阪神高速技術(株) | 正会員 | ○岡本 亮二 |

## 1. はじめに

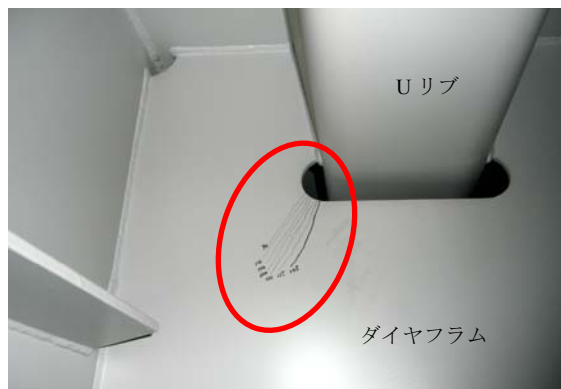
図-1 放射状塗膜割れ

一般に鋼橋のき裂損傷は塗膜割れを伴う場合が多い。阪神高速では、接近点検時に塗膜割れを発見した場合、携帯型渦流探傷試験（以下「ET」とする）により母材き裂の有無を簡便に調査している。このような状況のなか、トラフリブのスカラップ周辺の平面部に発生した放射状の塗膜割れ部において、点検時に ET でき裂反応が検出されたため後日詳細調査として磁粉探傷試験（以下「MT」とする）を実施したところ、母材き裂が確認されない事象があった。そこで、本稿は、ET のき裂検出特性に影響を及ぼす原因を検討した結果を報告する。

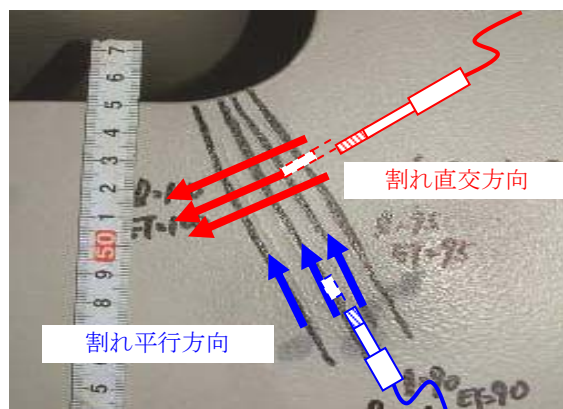
図-2 放射状塗膜割れ部探触子走査方向

機械的な要因の検証として、①探触子を走査する方向性の違いによる ET き裂反応の状況を確認するため、対比試験片の人工スリットおよび放射状塗膜割れ部に、図-2 に示すように探触子を割れ直交方向および割れ平行方向に走査した。

一方、対比試験片および現地の放射状塗膜割れ部に対しては、直交および平行方向に走査をし、き裂反応の有無を確認した。その結果を表-2に示す。実際に母材き裂を有する対比試験片では両方向に走査させてもき裂反応が検出された。すなわち、ETき裂反応には異方性が認められず、ETは母材き裂を正しく検出していた。一方、放射状塗膜割れ部においては、直交方向走査ではETき裂反応を検出するものの平行方向走査では検出されなかった。このことは、現場の放射状塗膜割れ部に母材き裂は存在せず、直行方向走査にのみETで反応する要因があることを示している。

以上の結果から、・プライマーや黒錆は約15μmと薄いこと、・放射状塗膜割れ部に確認された赤錆は約100μmと、プライマーや黒錆と比較して絶対量が多いこと、・放射状塗膜割れ部に確認された赤錆にETき裂反応のピークを検出していたことを考えると、赤錆がETき裂反応要因と考えられた。なお、このような放射状塗膜割れに対しては直交方向走査にてき裂反応があることから、ETの走査方向に留意して使用しなければならないことも明らかとなった。

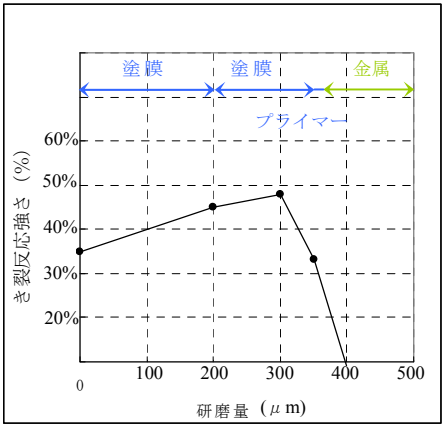
図-3 塗膜厚さとき裂反応強さの関係

まず、現地にて放射状塗膜割れ部を段階的に研磨しながら ET を実施した。その結果を図-3 に示す。研磨前に ET をしたところき裂反応を検出した。また、 $300\mu\text{m}$  程度研磨した時点で ET き裂反応のピークを検出し、 $400\mu\text{m}$  程度研磨すると ET き裂反応が検出されなくなった。このことから、ET では塗膜割れ部に存在する何かに ET 反応しているものと考えられた。

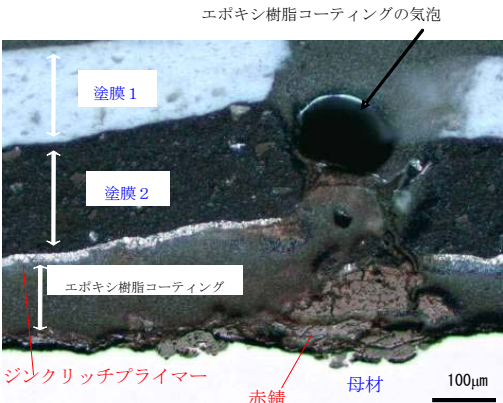
図-4 塗膜割れ部の断面

塗膜割れ部の状況を詳細に確認するため、当該部から採取したコアの断面を観察した。塗膜割れ部の結果を図-4に、健全部の結果を図-5に示す。双方とも塗膜の厚さは250～300μm程度あり、塗膜割れ部のプライマー下に赤錆が100μm程度発生しているのを確認した。また、この赤錆の塗膜表面からの深さは、塗膜を段階的に研磨しながらETを実施した結果、き裂反応のピークを検出した研磨深さに一致していた。この他、健全部のプライマー下にわずかな黒錆を確認した。
