## 東大阪線鋼床版 I 桁き裂損傷対応検討報告

阪神高速道路(株) 正会員 ○徳増 健  
 阪神高速道路(株) 正会員 西岡 勉  
 阪神高速技研(株) 正会員 田中 智之

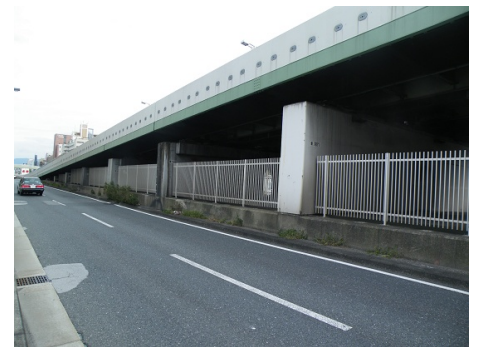
写真-1 損傷発生径間

損傷径間は 1978 年に供用し、上下線各 2 車線、日交通量は約 85,000 台である。また鋼床版を採用し、7 主桁のうち 3 主桁で支持された構造である。さらに、難波宮跡遺跡保護を目的に基礎部を連続化(西側:9 径間、東側 8 径間)し、いずれも幅員(約 16m)より径間(約 10m) が短い特殊な構造で建設されている(写真-1)。

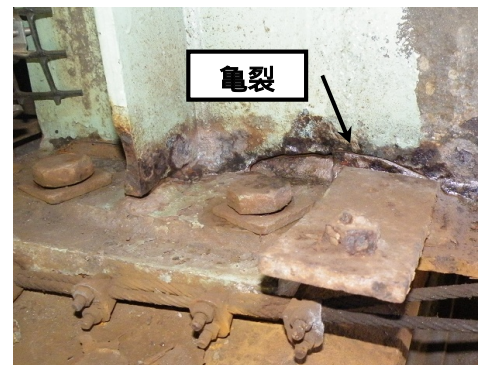
写真-2 主桁ウェブき裂状況

今回確認された亀裂の多くは支承部付近の「主桁下フランジ - 横桁下フランジ」「ソールプレート - 主桁下フランジ」「主桁ウェブ - 下フランジ」溶接部のき裂であるが、中には主桁ウェブ部やフランジ部のき裂(写真-2)も確認されている。また過去の事例も含め、損傷は外桁端支点到に集中している傾向が見られる。なお過去も含め、鋼床版(開断面リブ)にはき裂は確認されなかった。

本区間では、1991 年度にも今回と同様のき裂が確認され、補修溶接ならびにあて板補強を実施している。その際支承構造を、鋼製線支承からゴム支承へ変更したが、橋軸方向の橋脚天端幅の関係から、端支点下の支承は『起・終点』の下沓が一体化した構造を採用している。またゴム支承の辺長比(橋軸方向:橋軸直角方向)は 1:2 と橋軸直角方向の回転バネが高く、滑動が困難な構造である。

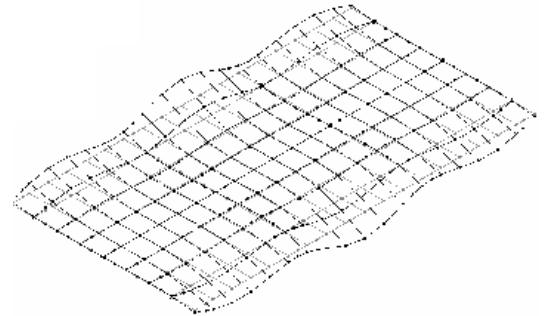
図 - 1 振動モード図(8次モード)

これら静的解析結果や、図-1 に示すように固有値解析の振動モードの中には、ねじり振動モードが発生し、張出部と外主桁部が逆位相で振動するものがあることから、静的解析では現れない応力・変位が発生したことが損傷原因として考えられる。

また他のき裂損傷発生原因として、死荷重反力が小さい一方で、活荷重反力が相対的に大きいため、活荷重(特に過積載)により、ゴム支承にねじり振動が生じていることや、横桁-主桁交差部スカラーップによって応力集中が発生したことなども考えられる<sup>1)</sup>。
