小型 BOX カルバートにおける誘発目地の必要性について

パシフィックコンサルタンツ株式会社 正会員 ○渡邊 武志  
パシフィックコンサルタンツ株式会社 正会員 館川 逸朗  
パシフィックコンサルタンツ株式会社 正会員 赤塚 芳弘

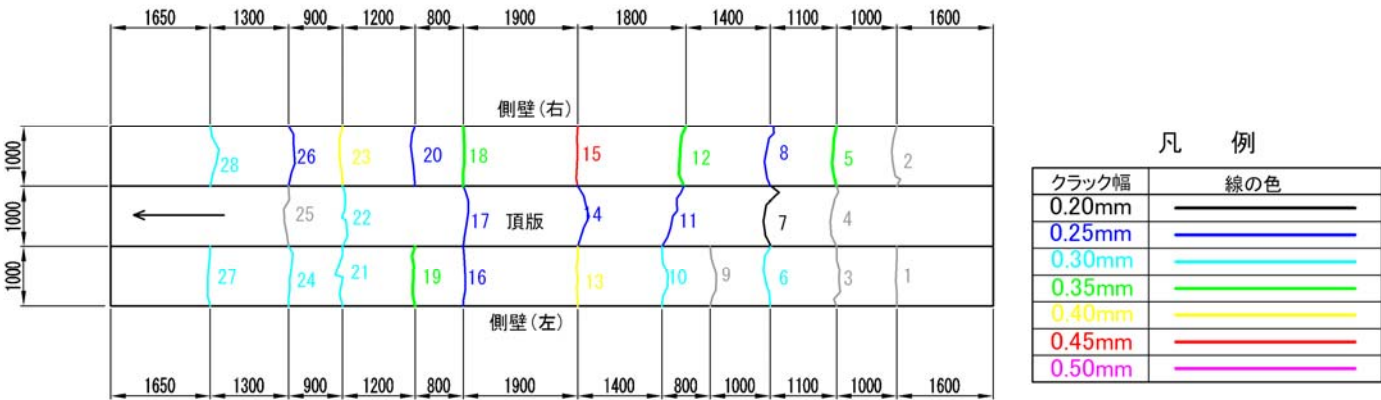
図-1 クラックマップ

調査は内空 1.0×1.0×15m の函体を対象として実施した。調査はひび割れをチョークによりマーキング後、発生位置、ひび割れ長さ、幅(クラックスケールによる)を計測し、クラックマップ(図-1)としてとりまとめた。図-1 に示すようにひび割れは、鉛直方向に発生している。発生部位は函体の中央付近に多く認められ、ひび割れ幅の大きなクラック(0.45mm)はエフロレッセンスを伴っていた。(写真-1)

上記検討より、今回の小型 BOX カバートに発生したひび割れは乾燥収縮によるものであると推察される。現在 BOX カバートを設計するにあたり誘発目地の設置を規定した基準書はなく、函体の最大スパン長として15m、あるいは20mとしての記載があるのみである。乾燥収縮によるひび割れは竣工後に発生するケースが多いと考えられるため施工主は別途補修費が発生する可能性が高い。このため設計段階から積極的に誘発目地の設置を提案していくことが重要であると考え。今後、誘発目地を設置した BOX カバートについて追跡調査を実施し、誘発目地設置の有効性について検証していく予定である。

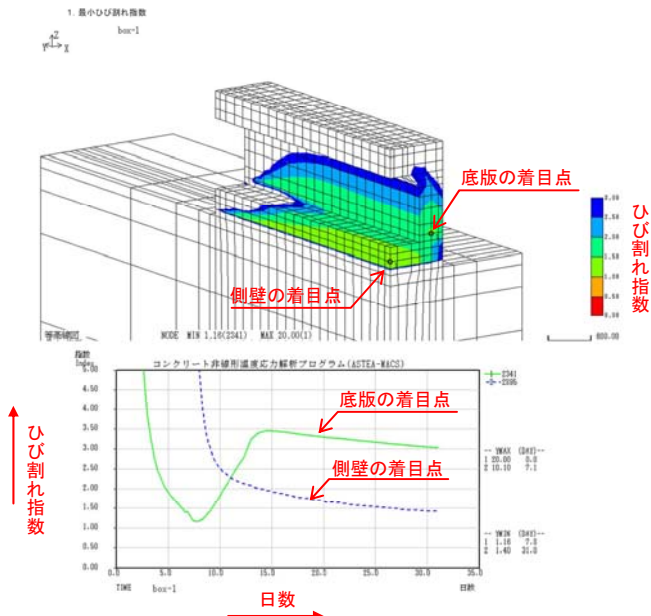
図-2 ひび割れ指数：等高線図（上図）、経時変化（下図）

函体形状をモデル化し、温度応力解析を実施した。図-2（上図）にひび割れ指数（等高線図）、図-2（下図）にひび割れ指数の経時変化を示す。等高線図に示すようにひび割れ指数（最小値）は1以上確保されていることが確認された。また、図-3に示すように発生温度も最大値で23℃程度であった。以上より、温度応力にとまなうひび割れの可能性は小さいと判断した。
