## 繊維系ジオグリッドの変形強度特性の経年変化

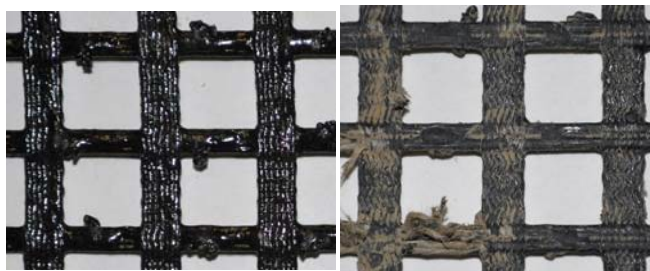
引張り試験にはキャプスタン型のローラークランプを用いた。載荷軸とクランプの間に設置したロードセルで張力を計測し、補強材ひずみは CCD カメラを用いた画像解析により算出した<sup>2)</sup>。ひずみ速度は約 0.8 %/min とした。採取された試験体の状態、および製造後室内にて保管されていた同種の GGR の表面状態を図-2 に示す。採取された試料は局所的に被覆が無くなってビニロン繊維の露出が見られる(図-2)。このように施工～供用を経た繊維系補強材の被覆が局所的に喪失は、本試験盛土に限らず確認されている<sup>3)</sup>。なお、

図-2 No damage 試料および採取試料の状態

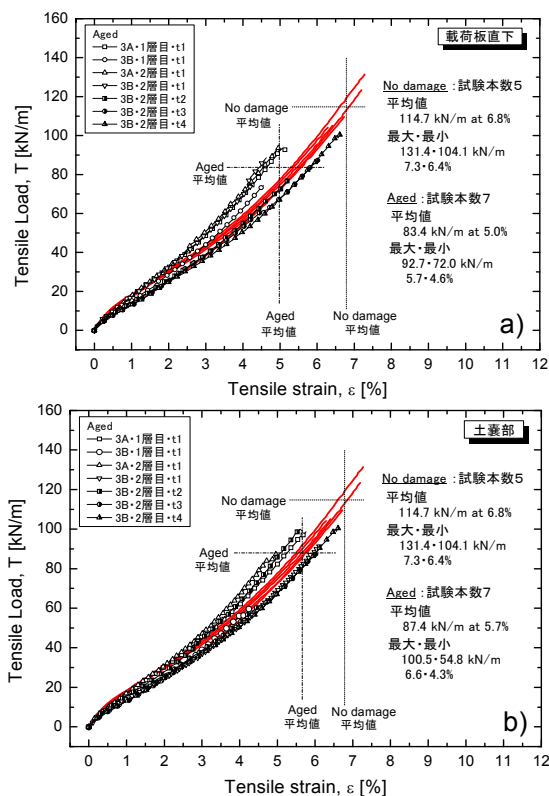
3. 実験結果および考察：図-3 に約 12 年土中に敷設されていた GGR の引張り試験結果を示す。図-3 ではプレロード荷重を直接受けた載荷板直下(図-3a)と、これら荷重履歴を直接的に受けていない土嚢部(図-3b)に分け、比較のために No damage 試料の結果をあわせて示した。図-3 より採取試料は No damage 試料よりも破断強度と破断時ひずみレベルが低下していること、その低下率は土嚢部よりも載荷板直下の方が顕著であることが分かる。破断強度が土嚢部よりも載荷板直下の方が低いことは、プレロード荷重によって GGR が盛土材粒子から受ける損傷の度合いが増加した事によるものと考えられる。一方、このような損傷の程度に依らず高分子補強材の張力  $T$  ~ ひずみ  $\varepsilon$  関係は No damage 試料と比べて大幅に変化しない。この様な力学的特性は本報で検討した繊維系補強材に限らず、種々の樹脂系補強材でも確認されている<sup>2)</sup>。すなわち、高分子補強材は基本的に損傷に対して工学的性質を損ないにくい良い材料であると言える。

図-3 引張り試験結果：a)載荷板直下，  
b)土嚢部

GTX 補強土工法の現行設計法では、設計補強材張力の算出には施工中の損傷や耐候性、耐薬品性、クリープ現象に対して材料安全率を見積もる。これら材料安全率は個々に算出され、幾つかの要因が複合的に作用する効果は考慮されていない。また、現状では施工中の損傷に関する材料安全率等では 1.0 が採用される場合が多く、本研究で確認された損傷要因の影響は「クリープに関する材料安全率」と「低めの製品基準強度を採用する事に伴う見えない安全率」で補完していることになる。さらに、繊維系補強材において被覆の喪失あるいは機能低下が生じると、雨水の吸着・消散に伴う高分子繊維の微小な膨張・収縮による疲労現象<sup>4)</sup>等の副次的な材料劣化現象の誘発や、強度を担う繊維が直接盛土材と接することによって物理的損傷の度合いの増加、耐薬品性の機能の低下の可能性もある。したがって、供用時での高分子補強材の作用条件を把握して各種要因に対して適切な材料安全率を設定すること、さらには複合的な作用による効果を考慮することは設計の合理化・高度化に向けて重要であると考えられる。
