## 膨張性地山を貫く鉄道トンネルの長期変位計測と対策工法の検討について

JR 東日本 新潟土木技術センター 正会員 ○鈴木 和也  
 上村 俊朗  
 滝沢 道夫  
 小島 隆広  
 正会員 木伏 正人

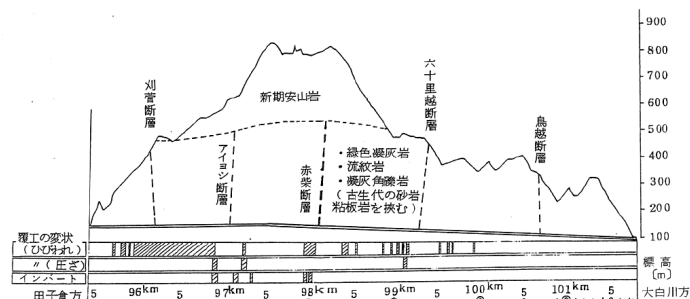
図 1 トンネル縦断面図

当該トンネルは、激しい造山活動によって形成された大きな 5 つの断層が介在する複雑な山岳地帯を貫いている（図 1）。地質の大部分は津川層の緑色凝灰岩、凝灰角礫岩および同時期に貫入したと思われる流紋岩等で、大白川方の一部には古生層の粘板岩や蛇紋岩が存在する。これら凝灰岩など塑性地圧を

生じさせやすい岩質が大きい土被り(最大 680m)で存在し、大きな塑性圧が生じている地質である。

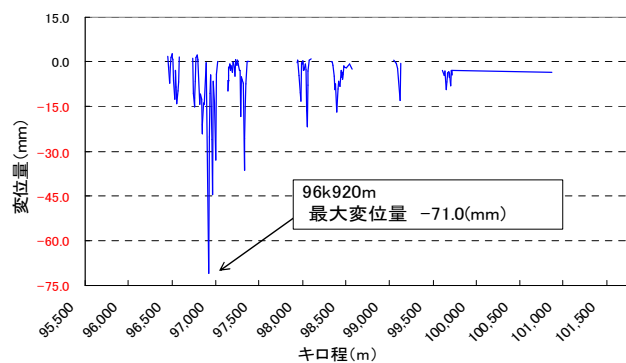
図 2 内空変位計測結果グラフ (H22. 6. 22)

図 2 に平成 22 年 6 月時点の計測結果を示す。図 2 は、縦軸に基準値(平成 4 年)に対する変位量(平成 22 年)を示し、横軸は計測位置を示す。同図より

96k740m～97k020m の区間で断面縮小傾向が著しいことがわかる。

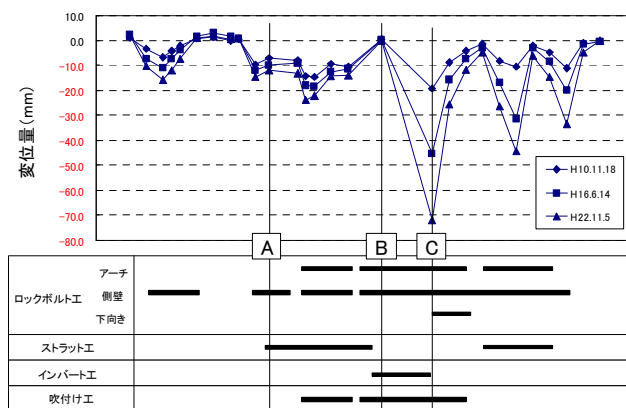
図3 着目区間における変位量と対策概要

上記区間の計測結果を図3に示す。なお、平成22年の計測結果に加え、平成10年と平成16年の計測結果、また平成9年までに実施した対策概要を示す。ここで、変位量と対策工の状況から、A断面、B断面、C断面の3つの断面に着目した。他の断面に比較するとC断面の内空変位量が大きいことが分かる。

全ての断面で地山条件は同じであることから、変位量に差が生じた要因としては構造および既設の対策工種別に起因すると思われる。表1よりA・B断面に比べてC断面の変位量が顕著な要因としては、インバート設置区間の端部付近であること、ストラットが設置されていないことと推定される。

内空変位計測結果から、現在も周辺地山からの塑性圧が生じていると考えられる。また地山条件が同じでも縮小傾向の小さな断面は、対策効果が十分に発揮されていると思われる。そこで、内空断面の縮小傾向が大きい断面については、現時点ではトンネルの安定性に影響を及ぼすレベルではないものの、将来的なことを踏まえ対策工を実施する計画である。

- ・ ストラット工
- ・ ロックボルト（アーチ部）増し打ち

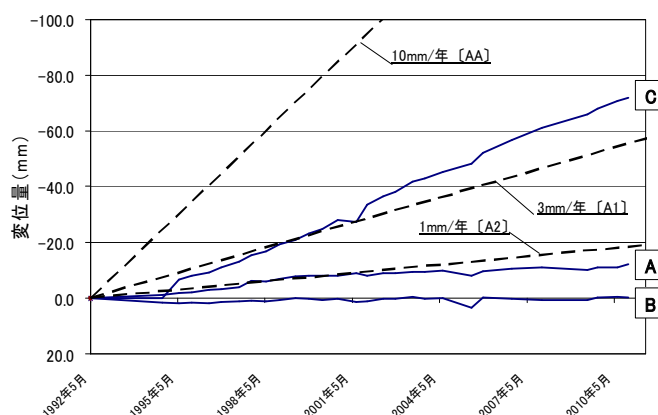
図4 内空変位速度と健全度の関係

さらに3断面の内空変位速度と健全度の関係を図4に示す。トンネル内空変位の健全度は、10mm/年以上がAA、3～10mm/年がA1、1～3mm/年がA2とされている<sup>2)</sup>。A、B断面については変位の進行速度が1mm/年を下回っており、対策工の効果が十分に発揮されている。一方でC断面は、変位の進行速度が大きい。現時点ではトンネルの安定性に影響を及ぼすレベルではないものの、A1ランクをわずかに上回っていると判定された。
