## 表層剥離現象による落石が懸念される斜面の変状対策について

東海旅客鉄道株式会社 正会員○木田 友広  
 東海旅客鉄道株式会社 正会員 馬場 真吾  
 東海旅客鉄道株式会社 正会員 新海 英昌  
 東海旅客鉄道株式会社 正会員 宮下 優也

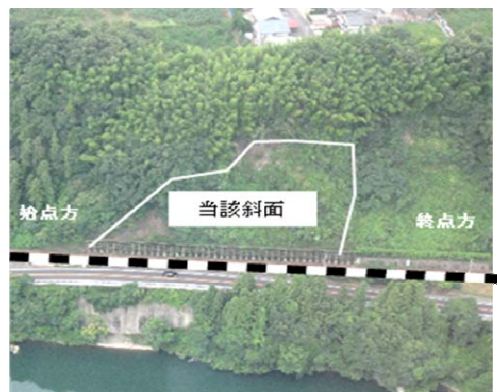
写真－1 全景写真

当該斜面は、線路から比高 40m、傾斜約 70°の東向き斜面で、線路延長は約 200mに亘る（写真－1）。

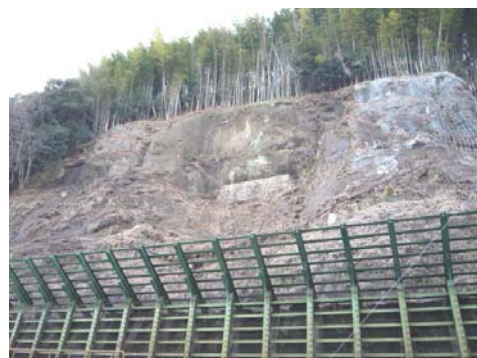
写真－2 線路からの状況

植生は比高 20mから 30mまでが広葉樹主体で、30m以上は露岩部を一部形成し、40m上方には傾斜 30～38°の竹藪が繁茂する民有地が分布する。地質は砂岩・泥岩、火砕岩、礫岩が堆積した蜂屋累層（新生代第三紀中新世）で、斜面露岩部には不明瞭な段差が崖地頭部沿いに分布し、露岩上部には連続してオーバーハングしている箇所が確認できる（写真－2）。

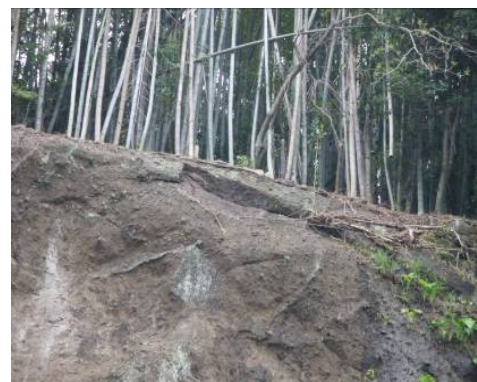
写真－3 表層剥落痕跡

平成 20 年 11 月 16 日に当該斜面の露岩部から計 3 個の剥離型落石（1.2 m<sup>3</sup>）が発生した。当該落石は線路際に設置された落石止さくにて防護され、さく背面に堆積したため線路への影響は無かった。現場確認を行った際に露岩部からは常に少量の湧水が絶え間なく流れ出ており、これが水みちを形成し、差別侵食による表層剥落を引き起こしたと推定される。写真－3 に表層剥落痕跡を示す。更にこの露岩上部のオーバーハング箇所においても表層剥落の痕跡を確認した。当該斜面は過去にも度々災害に見舞われており、災害履歴としては①昭和 52 年 7 月 3 日に当該露岩における落石（0.04 m<sup>3</sup>）、②昭和 55 年 4 月 14 日に当該露岩から約 40m 南側に離れた箇所におけるのり面崩壊、③平成 11 年 7 月 8 日に当該露岩から約 60m 北側に離れた箇所からの落石（2.4 m<sup>3</sup>）、④平成 16 年 10 月 20 日に当該露岩から約 50m 南側に離れた箇所における土砂流入等が記録されている。これらの災害を受け当該斜面周辺には対策工として、斜面上部排水こう、たて下水等の排水設備、斜面中間部の落石止さく及び線路際のラムダ式落石止さく等の防護設備、ソフト対策としての落石検知網等が設置されている。

当該斜面は、オーバーハング部及び差別侵食を確認した箇所からの剥落型落石、表層崩壊による中抜き現象及び差別侵食が進行することによる大規模岩塊の崩落が想定されたため、これらを防護する対策を実施することとした。なお、施工後の斜面監視等保守管理が容易にできることを考慮した対策工を検討した。

落石を防止する一般的な工法としては、ロープネット工等の発生源対策が挙げられる。しかし、当該斜面は露岩全体に湧水が見られるため、オーバーハング部分からの表層崩壊に対する防護が必要となるため、このロープネット工による対策では十分ではない。また、表層崩壊に対する一般的な工法としては、吹付工、のり砕工等があるが、オーバーハング等の落石現象を防止する効果は無い。また、落石及び表層崩壊の対策を併用すると、工期、工事費とも膨大になり、また施工後の斜面の状況も把握出来なくなる。更に施工上の問題点として、当該斜面は急勾配斜面で上方は民有地竹林、下方は線路を挟み国道41号線が沿線を走っているため、大型機械の使用、作業ヤードや土砂搬出路の確保が非常に困難であった。以上を踏まえ種々の工法を検討した結果、全ての条件を満たす工法として、今回はクモの巣ネット工法を対策工に選定した。
