## ALOS/AVNIR-2 衛星画像を用いた東北地方太平洋沖地震津波による防災施設被災状況の判読調査

日本大学大学院 学生会員 ○高野 淳

日本大学理工学部 正会員 羽柴秀樹

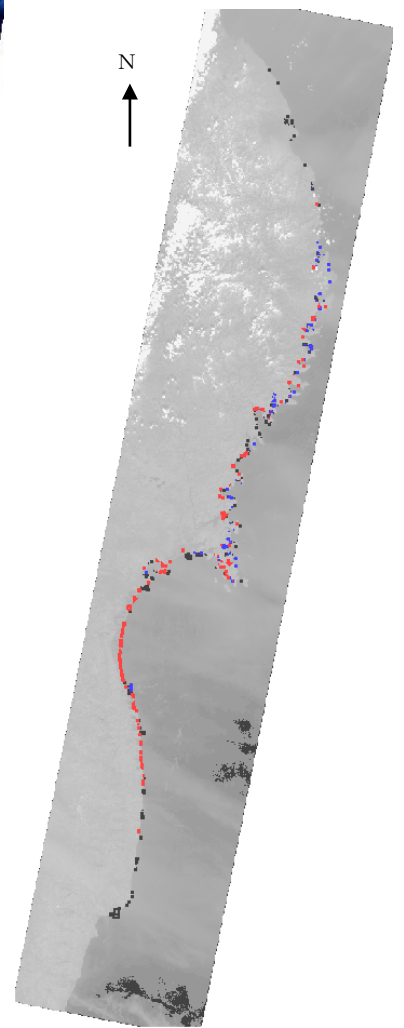
被災前と被災後で海岸線の崩壊や消失によって形状が変化した地点の分布と損傷・消失した防波堤の分布、および画像判読上は被災後も形状が変化していない防波堤の分布状況を図-2 に示す。

図に示されるように、今回の津波災害によって海岸線形状は広く影響を受けており、特に宮城県中部以南では護岸林の崩壊による変化が顕著に認められた。また、宮城県北部から岩手県にかけてのリアス式海岸部では、湾部奥の護岸による海岸線の多くが崩壊、消失していることが認められた。今回の画像判読の結果では、海岸形状が崩壊等により変化した地点は約 150 箇所、損傷・消失した防波堤は約 170 堤、形状を維持した防波堤は約 350 堤であった。

図-2 海岸線、防波堤の被災状況分布  
(図中 赤点が海岸線形状変化地点、青点が消失・損傷防波堤地点、黒点が形状変化なしの防波堤位置を示す。)

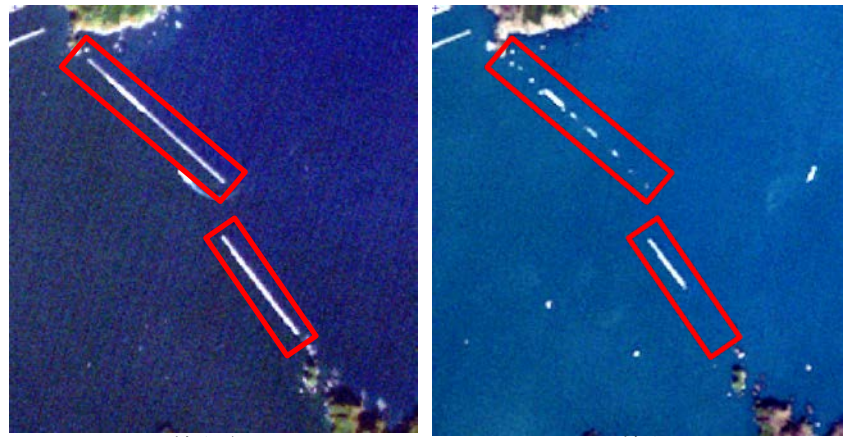
A.被災前 B.被災後  
図-3 岩手県釜石市 釜石湾口防

図-3 は北堤(上部)が 930m, 開口部が 300m, 南堤(下部)が 670mの防波堤の被災状況である。南堤の半分がまとまって消失しており, 北堤は細かく破壊された様子が確認できる。この防波堤は、明治 29 年の三陸沖地震 (マグニチュード 8.5) で発生した津波を想定して設計された<sup>1)</sup>。

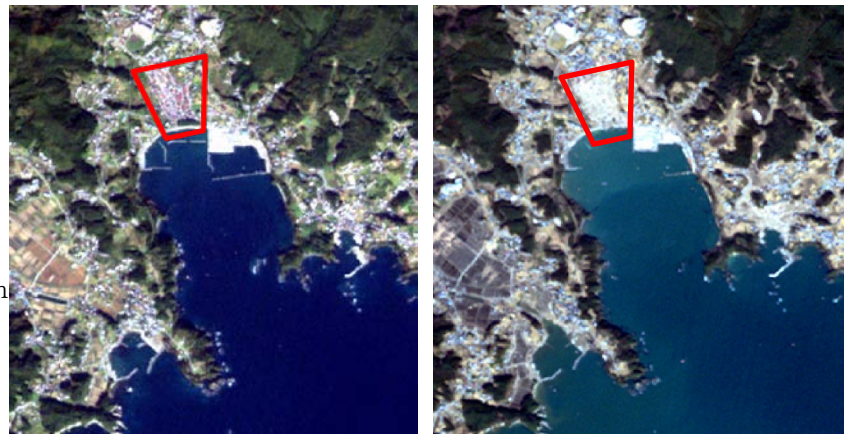
A.被災前 B.被災後  
図-4 岩手県大船渡市 門之浜湾

リアス式海岸の箇所では、図-4 のように海に突き出している箇所よりも、入り込むようになっている湾内に被害が多く表れているのが確認できた。これは津波が V 字や U 字の湾内を進むにつれ波が集まった為と考えられる。その為、湾内の防波堤と判断される構造物が破壊されており、赤枠内の湾の中央付近に最も被害が出ていることが確認できる。

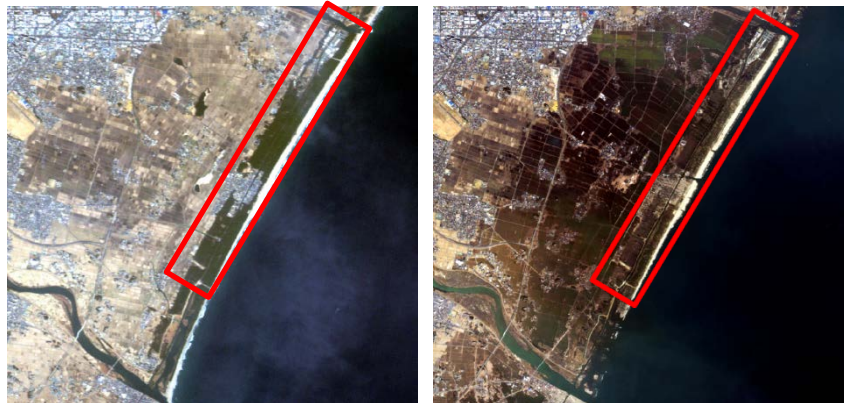
A.被災前 B.被災後  
図-5 宮城県仙台市 海岸公園付近

被災前には、図-5 赤枠内の海岸線約 7 k m に渡って防潮林と考えられる木々が存在していたが、被災後は大部分が破壊され消失していることが確認できた。その消失の特徴は、ほぼ全ての木々が破壊され消失して見える箇所や、海とほぼ垂直に線上となって木々が残っている箇所など様々であった。
