### 武蔵野線北府中・西国分寺間における道床沈下事象について

東日本旅客鉄道(株) 正会員○永井 咲  
東日本旅客鉄道(株) 正会員 増井洋介

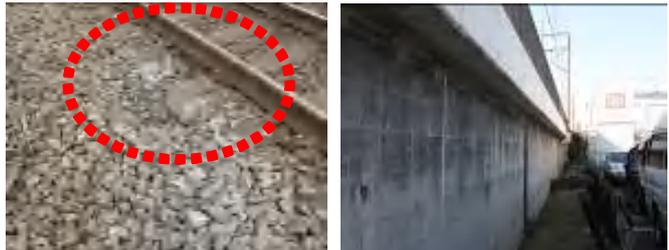
2010年11月2日、武蔵野線北府中～西国分寺間（下）27k495m付近にて道床沈下（図1）が発生し、緊急的に埋戻し作業を実施した。当該箇所は土留擁壁に囲まれた盛土構造であり、これまで道床沈下等の事象の記録のない箇所であった。本報告では、道床沈下現象の原因推定と現地確認作業の概況を紹介する。

上記推定を確認するため現地調査を実施したが、当該擁壁の傾斜や土砂流出は確認されず（図2）、電磁波の物理的な原理を応用した可搬型線路下空洞探查装置による空洞探查も実施したが、空洞と思しき反応は無かった。ただし、金属等に反応したと思われる電気ノイズが多く見受けられた。また、左右の土留擁壁のしゅん功年月が半年ずれており、下り側の擁壁は武蔵野線開業後のしゅん功月（1973年7月、武蔵野線開業は1973年4月1日）となっていることが確認された。

図1 道床沈下の様子

図2 当該擁壁現況

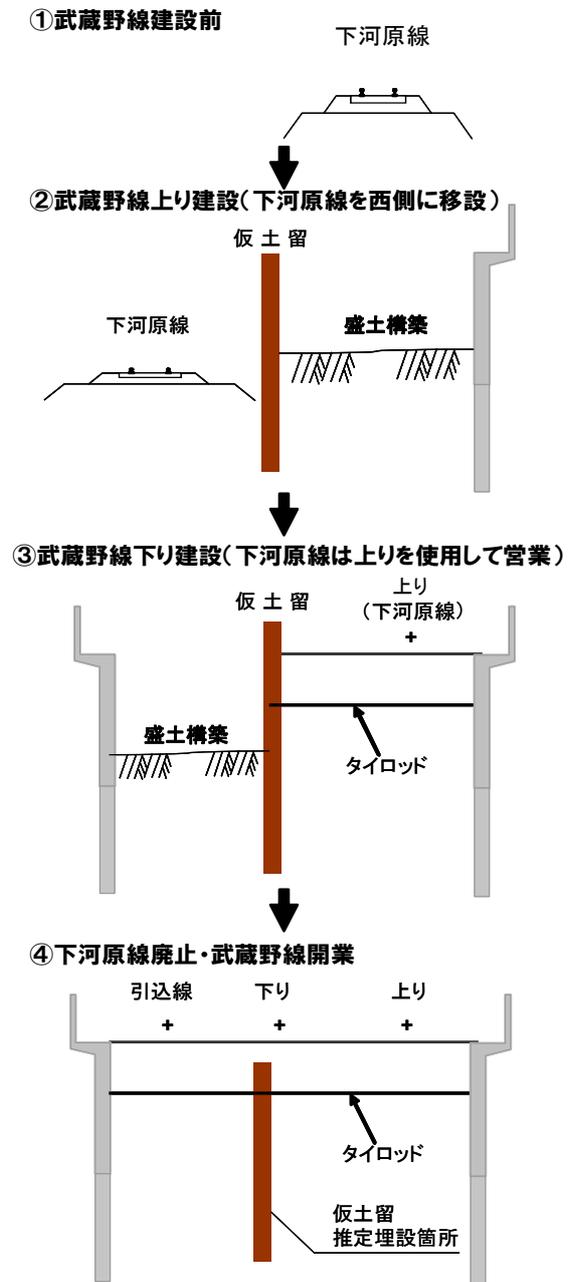
- ・武蔵野線北府中・西国分寺間は、当時国分寺・東京競馬場前間を結んでいた下河原線の用地を生かして建設された。武蔵野線の盛土構築順序の推定を図3に示す。
- ・下河原線は、西国分寺南側から①現在の武蔵野線上り線の位置を南下し北府中に抜けていた。

- ・下河原線用地の西側に武蔵野線下り線を増設。ただし、線路勾配の変更に伴い下河原線用地部も含めて部分的に盛土を構築。その際、②下河原線を西側へ仮線として振り、③武蔵野線上り線を建設後、下河原線は武蔵野線上り線を使用して営業し、その間に武蔵野線下り線を構築した。
- ・盛土構築に当たっては、武蔵野線建設予定地西側に国分寺市の史跡があり、用地買収が困難を極めたことからL型擁壁案、タイロッド擁壁案を検討し、安価なタイロッド擁壁案を採用した。

図3 盛土構築順序の推定

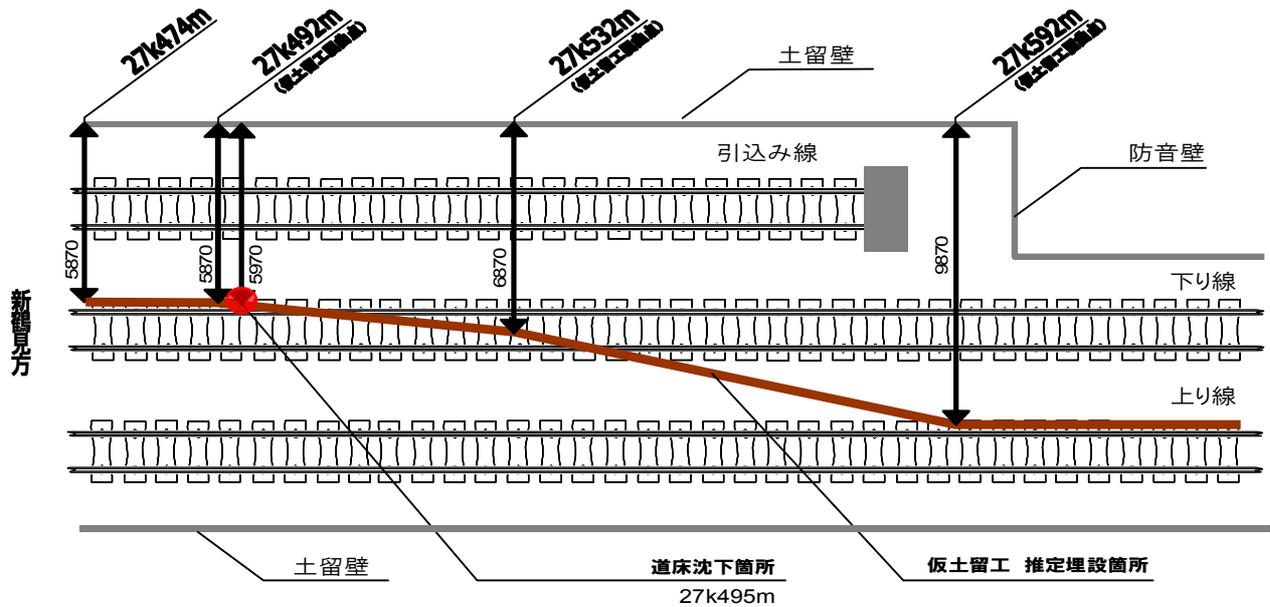
図4 道床沈下箇所と仮土留工推定埋設箇所

- ・仮土留工の設置位置は、当時の仮設物の図面により図4のように推定された。
- ・タイロッド擁壁の施工に当たっては、タイロッド施工高より20cm高く盛土し、溝を掘ってタイロッドを取り付けた後、タイロッド上30cmまで人力で盛土施工し、それより上部は重機により盛土施工を行った。

前項の調査結果から、道床沈下箇所の直下に仮土留工が埋設されている可能性が高くなった。施工方法を見る限り、かなり丁寧な施工が実施されたと推定されるが、残置された仮土留・矢板等の腐食などの影響により体積の縮小が考えられるほか、発生箇所が仮土留工の屈曲点近辺ということから、周辺の盛土の締め固め不足により道床が沈下したのではないかと推定した。

今後は仮土留の推定埋設箇所の周囲において計画的に強制振動等を行い、道床沈下の未然防止に努めていきたい。

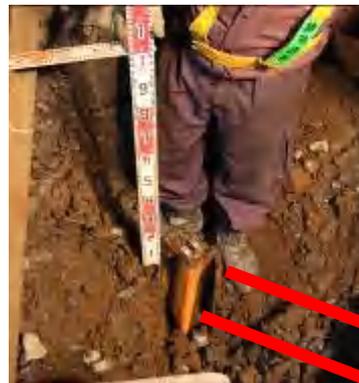
掘削の結果、平面図上で推定した位置で、レール天端より1,000mm下がりのところからH鋼(200mm)が確認された(図5)。掘削範囲を起点方に広げたところ、隣接H鋼(約1,000mm間隔)も確認できたが、H鋼そのものの腐食等の変状は見られなかった。なお、H鋼周囲の路盤が若干緩んでいるように見受けられたので、起点方にバールを突き刺したところ600mm程度のところで止まった。このとき、木板に当たったような乾いた接触音を確認した。これは、仮土留の矢板にあたったものと臆されるが、作業時間の制約上その位置までの掘削はできていない。

この結果から、屈曲部のH鋼周囲の盛土の締め固め不足により、長期にわたり少しずつ路盤が沈下し、今回の道床沈下につながったものと考えられる。

図5 掘削調査の様子

レール天端～H鋼天端  
約1,000mm

H鋼の起点側  
600mm程度バール刺さり  
木板に当たったような  
乾いた接触音がする

出現したH鋼  
バール

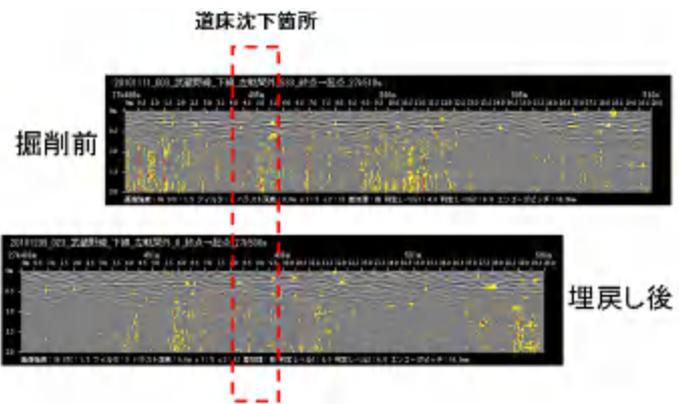
また、掘削・埋戻し後にも線路下の空洞探査も実施したが、空洞と思いき反応等は確認されていない。掘削作業前後の探査結果を図6に示す。

図6 道床沈下箇所の空洞探査結果
