## 道床流れの効果的な整備手法の検討

西日本旅客鉄道株式会社  
西日本旅客鉄道株式会社

## 1. はじめに

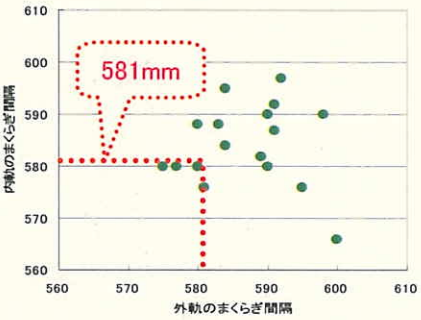
図7 流れ箇所のまくらぎ間隔

道床流れ箇所近傍で、まくらぎ間隔の測定を実施し、道床流れが発生している箇所と発生していない箇所との比較を行った結果を図7に示す。道床流れ箇所においては、内外軌ともまくらぎ間隔が標準の581mmより大きくなっていることがわかる。

また、隣接するまくらぎ間隔の最大は、566mmと598mmであった。連続弾性支持モデル<sup>1)</sup>により、高速走行時の輪重がまくらぎ直下に加わる時のレール圧力を計算すると、前者が1649.2kgf、後者が1736.5kgfとなり87.3kgfの輪重変動が発生していることとなる。このことからまくらぎ間隔の差が少なからず弱点を生み出している可能性が考えられる。

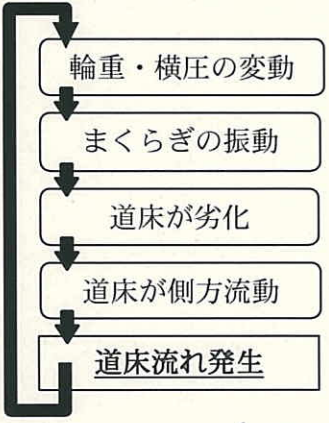
図8 道床流れ発生の仮説

5m 高低狂い、現場調査結果および簡易噴泥処理のように材料を交換したとしても道床流れが再発している現状から、道床流れのメカニズムについて図8のとおり仮定した。輪重・横圧の変動は、5m 高低狂いやまくらぎ間隔の不均衡な状態が寄与することで、まくらぎ振動が発生する。振動により道床が劣化し、側方流動が発生。そして最終的に道床流れが発生し、それがまた輪重・横圧の変動を招くと仮説を立てた。

よって、対策としてむら直しやマルタイを実施しても、道床が劣化した状態は変わらず道床流れが再発してしまう。また、道床の入れ換えを行っても、輪重・横圧変動を抑制しない限りは、道床流れが再発してしまうものと考える。

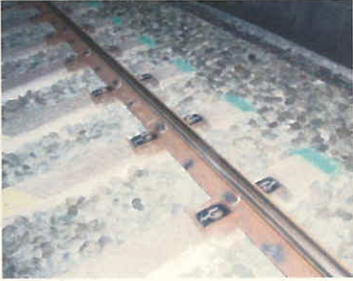
図9 対策工の施工後全景

施工後、4ヶ月が経過したが道床流れは見られず、対策効果は現在のところ持続している(図9)。なお、今後の検証としてまくらぎ間隔のみを整正した場合の効果についても検証を加えていきたい。

前項の仮説を検証するために、道床流れが発生している箇所に対して簡易噴泥処理とともにまくらぎ位置整正を実施した。これは、まくらぎ位置整正を実施することで輪重・横圧の変動を抑制しつつ、材料を一部交換することにより、道床が劣化している状況を改善することを目的としたものである。

施工日：平成22年11月19日(翌日)  
施工箇所：曲線(R=3,500)、盛土、最大流れ量160mm  
施工区間：簡易噴泥処理+まくらぎ位置整正の実施 4.7M  
※施工区間におけるまくらぎ間隔のばらつき⇒573~610mm
