## スラブ軌道の変状と対策に対する一考察

四国旅客鉄道株式会社 正会員 ○白江雄介

(公財) 鉄道総合技術研究所 正会員 高橋貴蔵 関根悦夫 淵上翔太

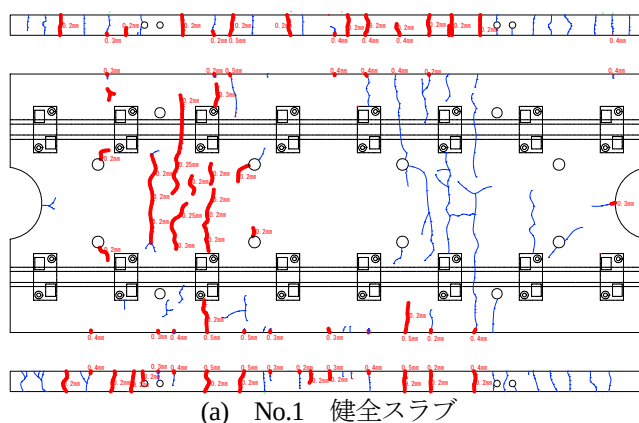
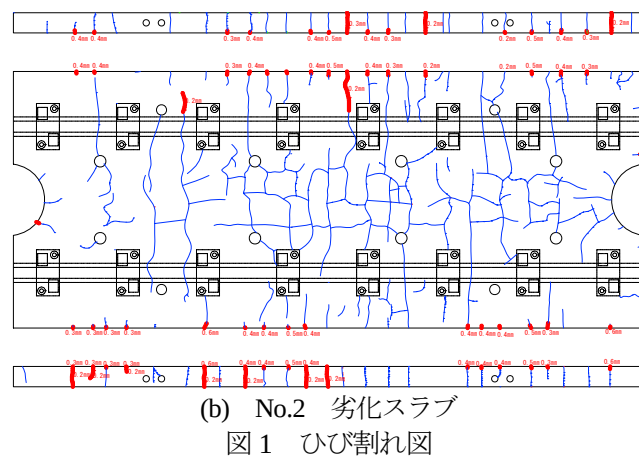
詳細調査はひび割れが少ない軌道スラブを健全スラブ (No.1) とし、ひび割れが多い軌道スラブを劣化スラブ (No.2) として行った。両者のひび割れ発生状況を図1に示す。同図から、ひび割れが0.2mm以上のひび割れは軌道スラブ側面で多く見られることがわかる。

— ひび割れ (0.2mm以上) — ひび割れ (0.2mm未満)

の原因はアルカリ骨材反応や塩害ではなく、初期乾燥収縮によるものと判断した。また、鉄筋位置直上のコア採取を行ったところ、一部の鉄筋で腐食が認められた。これは初期乾燥収縮による微細なひび割れが成長し、雨水が鉄筋位置まで達し、腐食したものと考えられる。

材料調査により、微細なひび割れでも鉄筋位置まで雨水が達する可能性が考えられるため、遮水を目的としたシラン系含浸材による表面保護工法を当社独自で試験的に行った。含浸材にはアクアシール1400 (NETIS登録材料)を使用した。軌道スラブ表面のケレン状態による遮水性の差異と含浸材塗布による遮水性の確認を目的として、施工条件は①(サンダーによるケレン)、②(ホウキによる簡易ケレン)、③含浸材未塗布とした。遮水効果を確認するため、透水量測定を行った。試験結果を図2に示す。同図から、未塗布と塗布した箇所では透水量に明確な差が確認されたが、ケレン状態による透水量の差は僅かであった。
