## PCまくらぎ劣化度評価の一考察

○ JR西日本 正会員 津田 晃宏  
JR西日本 正会員 松本 亮介

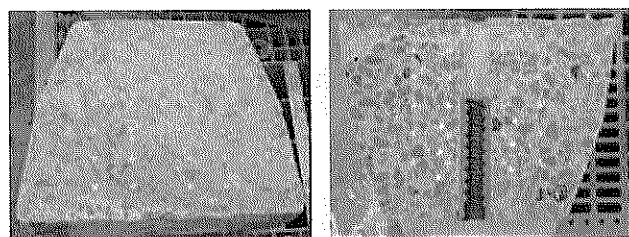
写真-1 PCまくらぎ切断後

- ①ほぼ全数について、レール下部(e,f)よりも埋込栓部(a,b,c,d)付近の方が、ひび割れ損傷が著しい。また、水抜き穴から底部にひび割れが発生している。
- ②PCまくらぎ中央部(g)の損傷は2～10mm程度のひび割れ長さであって、PCまくらぎ自体に直接影響の大きい損傷はないと推測される。
- ③フェノールフタレイン溶液をまくらぎ切断断面に塗布すると、敷設30年以上のまくらぎ断面には、若干の中性化が確認でき、敷設年が経過する毎に中性化が進行する可能性がある。なお、新品のまくらぎについては変化がみられなかった。
- ④全てのPCまくらぎで、PC鋼より線の腐食等は確認が出来なかった。また、ひび割れについてもPC鋼より線まで至っているものは発見することが出来なかった。しかしながら、中性化の影響が懸念される。

敷設30年以上PCまくらぎ      新品PCまくらぎ

以上より、埋込栓部が他の箇所より損傷が著しい。また、経年による中性化の進行が見られるが、PC鋼より線の腐食やひび割れがPC鋼より線まで至っていないことを考慮すると、PCまくらぎの強度評価として、埋込栓部の強度が支配的であるといえる。

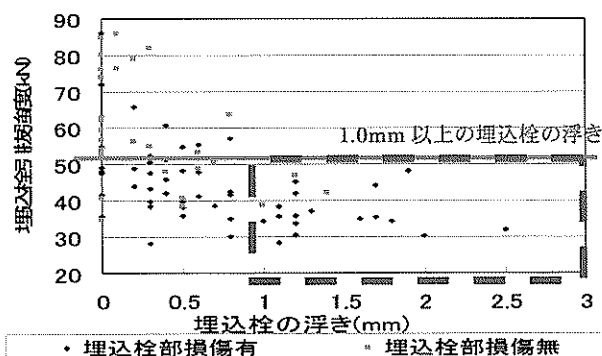
図-5 埋込栓引抜試験結果

PCまくらぎからの埋込栓の浮き量と引抜強度の関係および埋込栓部周辺のまくらぎに損傷の有無の分けを図-5に示す。

埋込栓の浮き量が1.0mm以上であれば、すべてのサンプルにおいて埋込栓引抜強度(基準=50kN)を下回る結果となった。また、埋込栓の浮き量が多いほど埋込栓引抜強度が比較的低いことがわかり、埋込栓の浮き量と引き抜き強度に相関が見られる結果となった。全体の結果としては、55箇所/90箇所中(62%)において基準強度を下回る結果となった。

PCまくらぎの損傷において、埋込栓部に最も大きな強度低下が見られ、埋込栓の浮き量が1.0mm以上においては、すべてのサンプルにおいて埋込栓引抜強度(基準=50kN)を下回る結果となった。また、埋込栓の浮き量が多いほど引抜強度が低い傾向にあることから、PCまくらぎ管理として、埋込栓の損傷状態を把握することが重要であることがわかった。
