線ばね形レール締結装置の適正な表面処理法の選定について

鉄道総合技術研究所 正会員 ○本野 貴志
 鉄道総合技術研究所 正会員 坂本 達朗

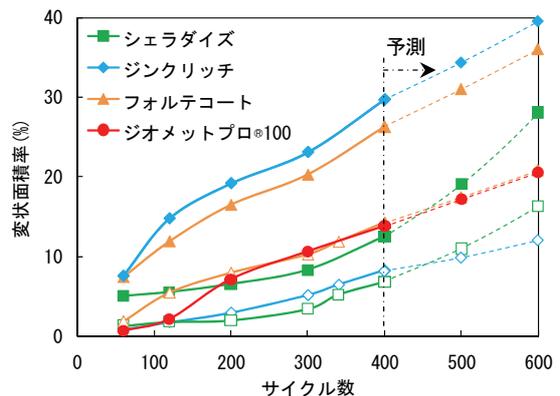
図3 変状面積率とサイクル数の関係

促進腐食試験の結果を表3に、サイクル数と変状面積率の関係を図3に示す。その結果、以下のことが明らかとなった。

(1) いずれも損傷部から早期に腐食に至ったが、その後の進行速度は表面処理方法によって異なった。

- (2) ①は 400 サイクル経過時にほぼ全面で腐食した。
- (3) ②, ③, ④は一般部で腐食が発生したが, 腐食の発生部位は表面処理方法によって異なった。
- (4) 400 サイクル経過時の変状面積率を比較すると, ②と⑤が約 15%で最も小さく, 次いで③と④が約 30%であった。
- (5) ②の腐食速度は指数関数的に増加する傾向にあり, ③, ④はほぼ直線的に増加する傾向にある。
- (6) 早期に一般部からの腐食が発生する一般塗装を除き, 補修塗料を塗布することで腐食進行の低減効果が見られた。

以上の結果から, ⑤は一般部からの腐食が見られず, 変状面積率も他と比較して小さいことから最も長期の耐久性が期待できる。また, ②および③は腐食環境下において折損しやすい部位に腐食が発生していることを考慮し, 長期耐久性を比較した結果, ⑤>④>②>③>①の順に耐久性が期待できると考えられる。また, 海岸付近等のように塩害を受け, 著しい腐食環境下に線ばねクリップを使用する場合は, 締結後に補修塗料を塗布することにより, 腐食の進行を低減できると考えられる。

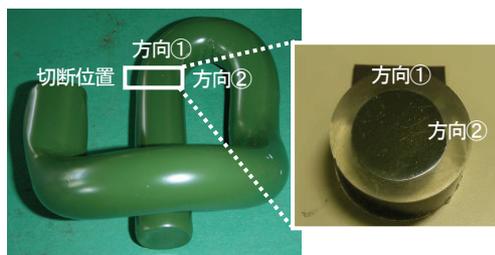
図4 断面観察位置

断面観察は, 図4に示す位置で切り出しマイクロスコブにより行った。なお, 対象とする供試体は腐食環境下で使用されているシェラダイズとした。

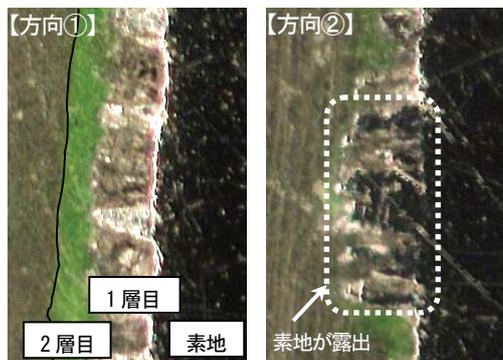
図5 断面観察結果

図5に断面観察結果を示す。被覆は2層で構成されていることが分かる。方向①は安定した2層

となっているが, 方向②は2層目がほとんどなく, 1層目についても付着状態にムラがあることが分かる。また,

方向②はリアアーチ部の内面側であり, 腐食環境下での折損位置と合致することから, 安定した被覆状態となっていないため, 腐食が進行しやすいものと推定される。このことは, 4.3 節で述べたようにリアアーチ部内側から腐食が確認されたこととも一致している。

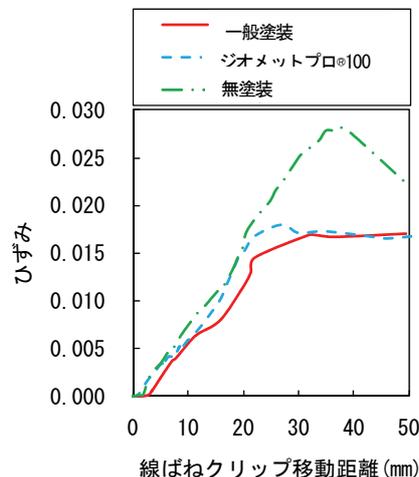
図6 発生ひずみ測定結果

図6に線ばねクリップの締結過程における発生ひずみの測定結果を示す。この結果, 一般塗装とジオメットプロ®100 では発生ひずみにほとんど差がなかった。また, 無塗装において大きいひ

ずみが生じていることより, 線ばねクリップの表面粗さが発生ひずみに影響を及ぼしていると推定される。
