## きしみ割れ傷の内部に発生した水平裂の管理について

## 1. はじめに

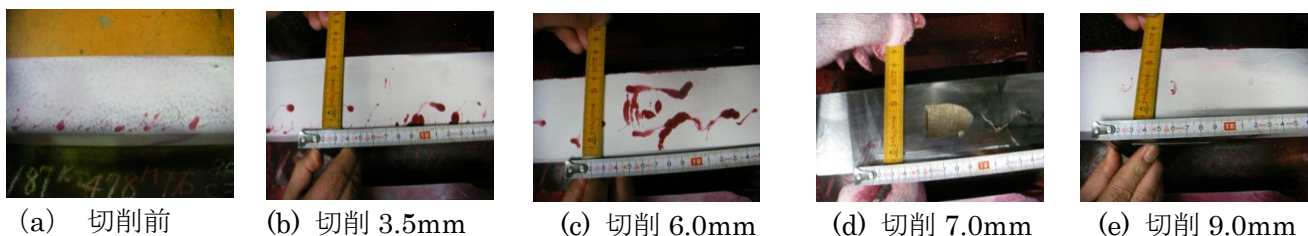
図-1 レール内部傷検知箇所の切削結果

検測車でレール内部に傷が検知された箇所の切削結果を図-1 に示す。切削 3.5mm (図-1 (b)) に達したと

ここで、ゲージコーナーからレール中心部へと傷は進行し始め、切削 6.0mm (図-1(c)) では長い水平裂を確認し、最終的に切削 9.0mm (図-1(e)) で傷は消えた。レール内部に傷が検知されなかった箇所の切削結果を図-2 に示す。切削を繰り返しても、傷はゲージコーナーからレール中心部へと進行せず、切削 6.0mm (図-2(c)) で顕著な変化なく傷は消えた。レール内部に傷が検知された箇所と検知されなかった箇所の比較結果を表-1 に示す。

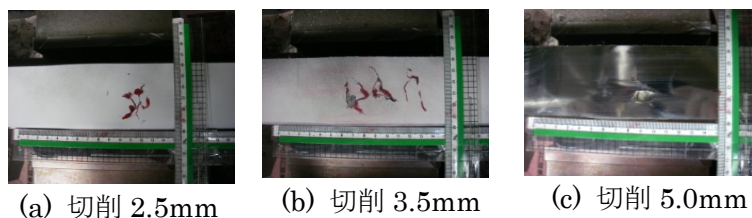
図-3 シェリング傷の切削結果

シェリング傷の切削結果を図-3 に示す。シェリング傷は、切削 2.5 mm (図-3(a)) で傷が枝分かれし始め、切削 3.5 mm (図-3(b)) で長い水平裂を形成し、列車進行方向のレール底部方向へと進行した。その後、切削 5.0 mm (図-3(c)) で傷は消えた。ここまでの調査から、検測車で傷が検知されたきしみ割れ傷では、ゲージコーナーからレール中心部へ進行する水平裂が確認され、傷の形状や進展過程がシェリング傷と類似していた。以上のことから、きしみ割れ傷から進展する横裂に加え、水平裂の確認を行うことが必要であるといえる。
