## 鋼直結軌道上路鈹桁橋梁に発生した疲労き裂の補修について

北海道旅客鉄道株式会社 正会員 ○宍戸真也, 川村 力, 小島俊一  
 公益財団法人鉄道総合技術研究所 正会員 吉田直人, 小林裕介

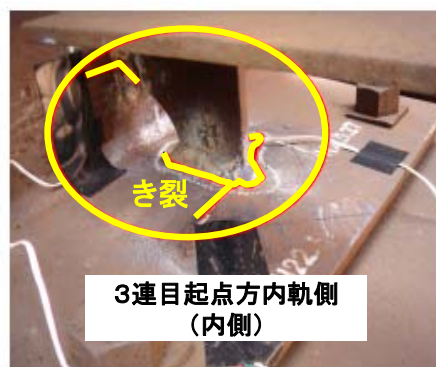
- 疲労き裂は, 内軌側主桁の支承部に集中して発生していた.
- 下フランジに発生した疲労き裂は, 下フランジを端補剛材の溶接部から進展したと考えられ, 3連目起点方内軌側では疲労き裂が下フランジを貫通していた.
- ウェブに発生した疲労き裂は, 転倒防止金具のボルト孔と繋がり, ウェブを貫通していた.
- 支承部では, 主に内軌側の沓座モルタルとゴム支承が損傷し, 3連目起点方内軌側では, 損傷したゴム支承の一部が抜け出していた.

図4 疲労き裂の発生状況

疲労き裂の進展や新たな疲労き裂の発生を防止するには、支承部のバタつきを改善する必要があると判断し、これを改善するために支承部のモルタル充填を行った（図10）。

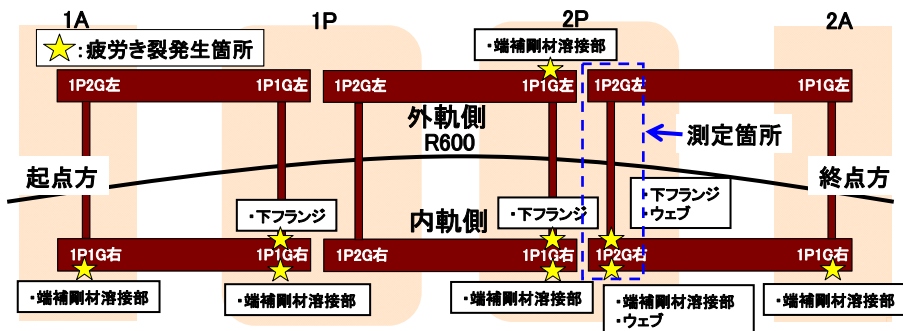
図3 疲労き裂発生箇所

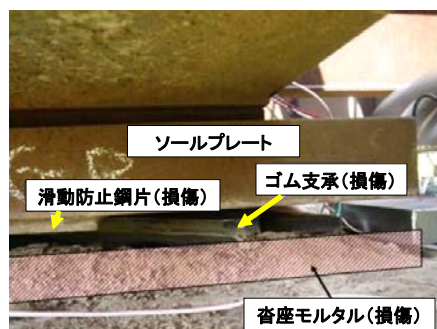
図5 支承部の損傷状況

当該橋梁では、内軌側支承部で疲労き裂が集中しており、この下の沓座モルタルが破損していた。主な破損の原因は、環境作用（凍害）によるコンクリートの劣化であると考えられる。

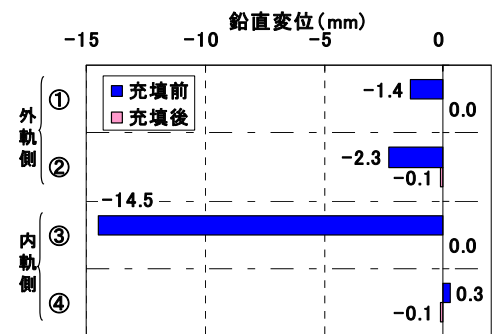
測定結果のうち、疲労き裂が生じた内軌側支承部の鉛直変位（図6の①～④）と内軌側と外軌側のウェブ両面の発生応力（図6の⑤～⑧）について以下に述べる。鉛直変位は内軌側支承部の内側で14.5mmと大きく、目視で容易に確認できるバタつきが生じていた（図7）。発生応力は、内軌側ウェブの内側が193MPa（引張）、外側が-216MPa（圧縮）であり、面外変形が生じていたと考えられる（図8）。以上から推測される疲労き裂の発生イメージを図9に示す。疲労き裂の発生要因は、沓座モルタルが破損した結果生じた不均等支持により支承部でバタつきが発生し、下フランジの首振りおよびウェブの面外変形が生じたことによると推測される。なお、転倒防止金具の応力は10～20MPa程度であり、桁の転倒防止にはあまり寄与していない可能性があることがわかった。

図7 鉛直変位の測定結果

補修の効果を確認するために、補修前と同様の箇所で鉛直変位と応力を測定した。鉛直変位は、内軌側と外軌側支承部でほとんど発生しなくなりバタつきが解消された（図7）。また、発生応力は、測定した列車荷重が異なるため厳密な比較はできないが、測定値を絶対値で比較すると、ウェブで50～85%程度低減した（図8）。ただし、応力の値自体に着目すると、内軌側ウェブ左側で60MPaと比較的高かった。疲労き裂が除去されていないことを考慮すると、疲労き裂の進展や、新たな疲労き裂の発生が懸念されるため、定期的な経過観察を行う計画である。

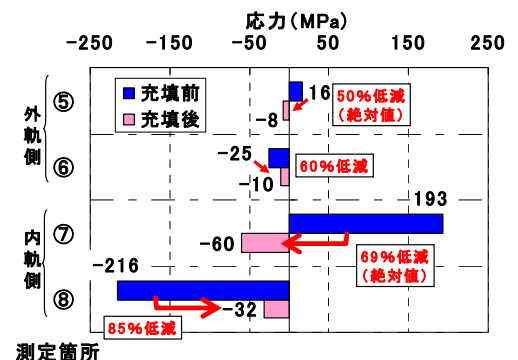
図8 応力の測定結果

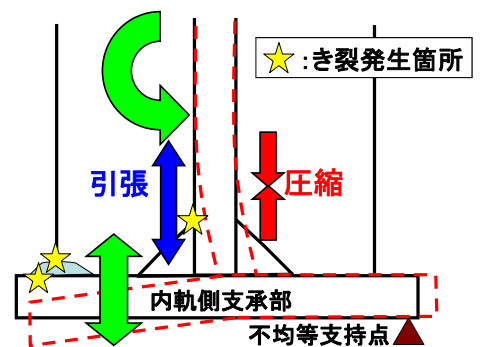
図9 疲労き裂発生イメージ

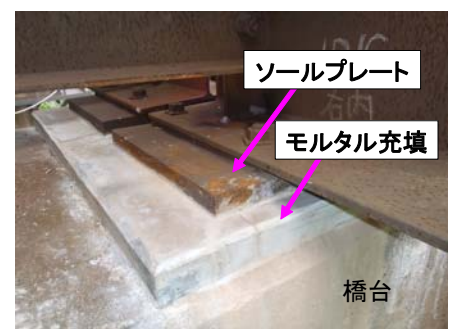
図10 補修後の状況
