## 開床式鋼下路桁の縦桁における疲労き裂の発生原因と対策

四国旅客鉄道株式会社 正会員 光中 博彦  
 正会員 ○安村 勇亮  
 正会員 宇野 匡和

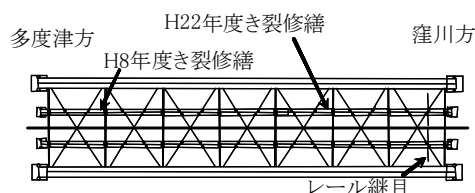
図-1 第二金倉川橋りょう平面図

図-1 に調査対象橋りょうとした土讃線塩入・琴平間の第二金倉川橋りょうの平面図を示す。当該橋りょうは無勾配の直線区間に位置する一般的なスルーガーダーの開床式鋼下路桁である。縦桁の構造はフランジに山形鋼を用いたリベット構造であり、フランジにカバープレートは添接されていない。

当該橋りょうには過去 2 回、縦桁端部の上フランジ首部にき裂が発生しており、修繕工事を実施している。これらのき裂はいずれもレール継目付近ではない上フランジ外側に発生している。

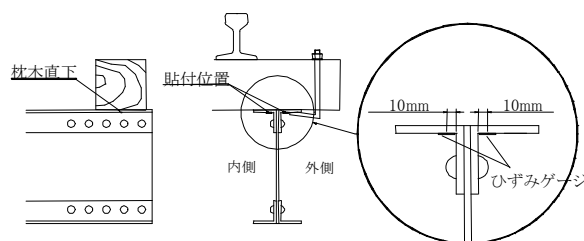
図-2 ひずみゲージ貼付位置

列車通過時の上フランジに生じる応力性状を把握するため、上フランジ下面に生じる応力を測定した。図-2 にひずみゲージ貼付位置を示す。応力測定は、単軸のひずみゲージを用いて橋軸直角方向の測定を行った。図-3 に測定箇所と測点番号を示す。測点①～④は『継目部』とし、測点⑤～⑯は『一般部』とした。

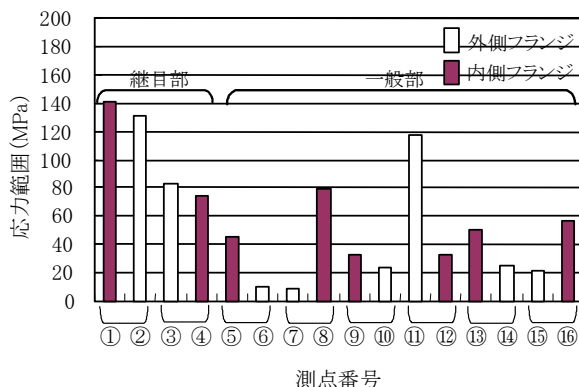
図-4 各測点の応力範囲

図-4 に各測点の応力範囲を示す。これによると、応力範囲は測点によってばらつきが大きく、一般部でも継目部と同等の応力が生じている箇所も確認できる。また、外側フランジに比べて内側フランジの応力が高いという傾向は確認できなかった。

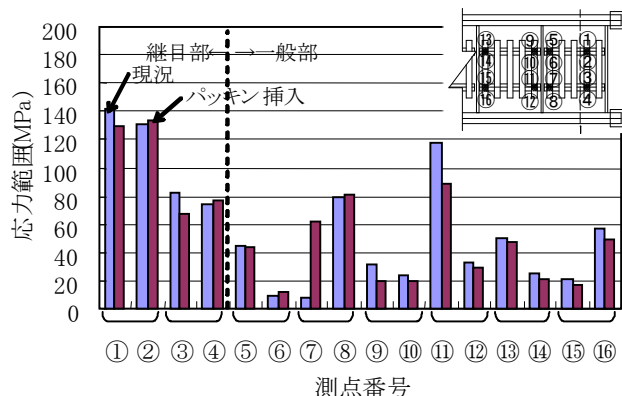
図-5 各測点の応力範囲の変化

マクラギと上フランジの接触状態の変化により応力性状がどのように変化するか把握することを目的として、測点⑦の既設パッキンと上フランジとの間に木製のパッキン ( $t=2.5\text{mm}$ ) を挿入し、接触状態を変化させて上フランジ下面の応力を測定した。図-5 に各測点の応力範囲を示す。

パッキンを挿入した測点⑦では応力が約 7 倍大きくなっており、継目部に近い応力が発生した。これにより、マクラギ高さ等によって列車荷重がある箇所に集中すると、一般部であっても継目部同等の過大な応力が生じることを確認した。

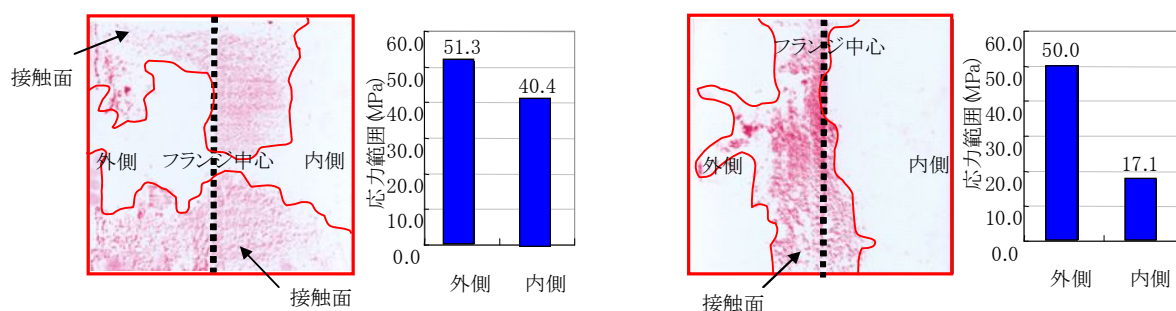
図-6 接触状態と応力

ここではマクラギと上フランジの接触状態に着目し、圧力測定フィルムをマクラギと上フランジの間に挿入した。図-6に測定後の圧力測定フィルムと上フランジに生じる応力範囲を示す。これによると、接触面は内側に偏っているという傾向は見られない。上フランジに発生する応力に関しては、接触状態の偏りが、その大小に影響していることが確認できる。
