経年10年程度のメッシュ入り表面被覆工に関する実態調査

東日本旅客鉄道株式会社 正会員 ○大橋 章
 東日本旅客鉄道株式会社 渡辺富司雄
 東日本旅客鉄道株式会社 正会員 中村 宏

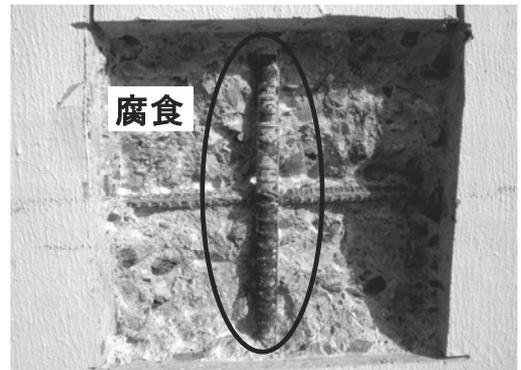
写真-1 腐食状況

- A 高架橋では、中性化深さが、最大で 27mm であり、鉄筋位置に達した部分が見られ、この箇所では、写真-1のように表面の大部分を腐食した縦筋が確認された。また、この部分の表面被覆工には、縦筋に沿ったひび割れが生じており、鉄筋の腐食膨張に伴う初期の影響として、表面被覆工に鉄筋に沿ってひび割れが生じていた。
- C 高架橋では、中性化深さが最大で 14mm であり、鉄筋位置まで達していない状態であった。但し、鉄筋の腐食に関しては、最小かぶり厚さ 19mm の横筋に表面の大部分の腐食が確認された。また、打継部の横筋に局所的な腐食が確認された。ここでは、表面被覆工に腐食した鉄筋に沿ったひび割れは見られなかった。また、打継部では、コンクリートの縁切れとその部分に水分の侵入が認められ、その影響により表面被覆工には、漏水を伴うひび割れ等の外観変状が生じたと推定される。

- ① 外観変状が軽微で、表面被覆工の施工に問題がなかった箇所は、概ね付着強度が 1.0N/mm² 以上であった。これより、3種類のどの工法とも、施工後 10 年目の耐久性については問題ないと判断できる。
- ② 付着性能の低下が懸念されるような表面被覆工の外観変状箇所や、付着強度が 1.0N/mm² 未満と小さい箇所は、施工法の問題ではなく、もともと表面被覆工施工前に、コンクリートの中性化が進行していた、または、縁切れで水が浸入した等の要因によるもので、表面被覆工実施前の弱点箇所は、実施後も弱点になることが考えられる。
- ③ ①②から、表面被覆工施工後に変状が進行させないためには、表面被覆工施工前に断面修復、および漏水対策を実施してから、表面被覆工を丁寧に施工することが必要である。
