## 大村湾沿岸における RC 単版桁の変状に関する一考察

九州旅客鉄道株式会社 正会員 諸橋真琴  
九州旅客鉄道株式会社 非会員 福田幸治

本稿では、湾沿いにある RC 単版桁(以下「当該橋りょう」)について、その変状に対する詳細調査の結果を述べるとともに、同条件の RC 単版桁の状況について報告する。

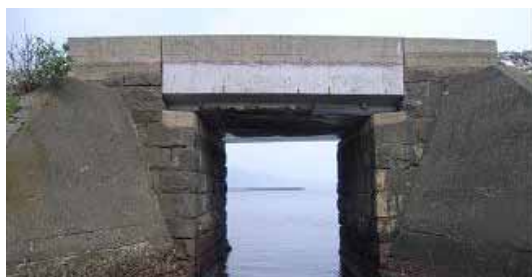
写真-1 当該橋りょう(線路左側より)

大村線にある当該橋りょうは明治 31 年に鋼桁にて架設後、昭和 47 年に RC 単版桁(支間 3.0m)に架け替えており、平成 12 年には表面被覆による保護工を施している(写真-1)。

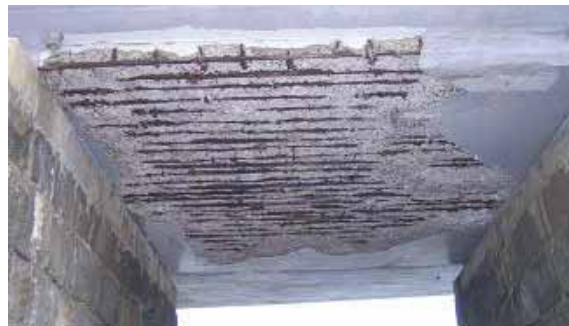
全般検査において、桁下面の表面被覆にひび割れおよび浮きが確認されたため、平成 22 年度に補修工事のための現地調査をしたところ、桁下面のかぶりコンクリートが剥落し主鉄筋が露出していた(写真-2)。

写真-2 桁の変状状況(線路左側より)

露出した鉄筋について、破断はしていないが鉄筋径 19 mm が最小箇所、12 mm、平均で 15 mm まで腐食しており、鉄筋の残存率は 60% であった。そのため、現変状における車両走行安全性の検討も含めた詳細な調査を実施した。

変状進行の原因としては、保護工施工時に完全に塩化物イオンを取り除かずに被覆したことで、被覆により水分の抜け道を塞ぎ劣化因子を閉じ込めたことが考えられる。

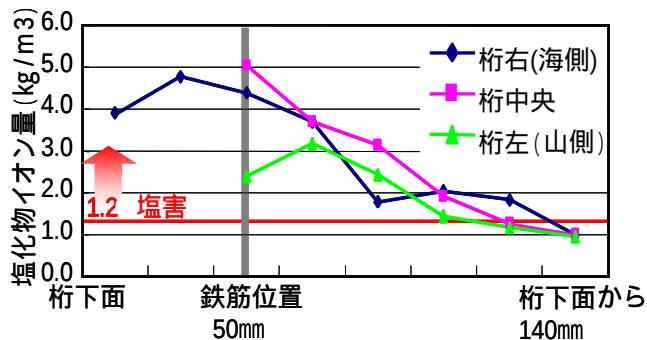
図-2 当該橋りょうの塩化物イオン濃度

塩化物イオン濃度1.2kg/m<sup>3</sup>を超えている領域(図-2)は、山側で桁下面より120mm、中央と海側が桁下面より140mmの位置まで確認できた。結果より主鉄筋を超える深さまで塩化物イオン濃度が高い領域が広がっていること、また、山側と比較して海側の塩化物イオン濃度が高く、表面から内部へ濃度が低くなっていることから、外来塩分の影響を強く

受けていると考えられる。

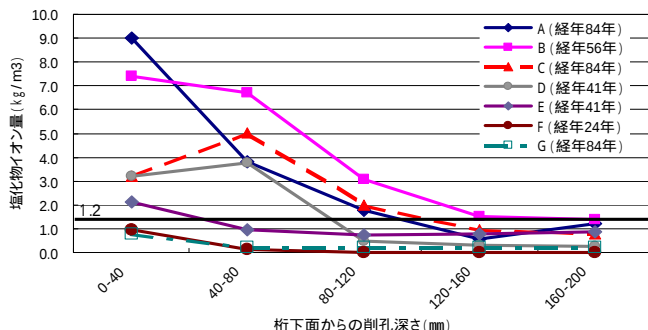
図-3 類似橋りょうの塩化物イオン濃度

調査をした橋りょうの塩化物イオン濃度から、7橋りょうの内4橋りょうに塩害が認められ、当該橋りょう同様に外来塩分の影響が強いことがわかった(図-3)。

これらの4橋りょうにおいて外観上変状はみられず、車両走行安全性に問題がないことは確認しているが、塩化物イオン量も発錆限界量を超えていることから、継続して調査を実施していく必要がある。
