東海道新幹線下路トラス橋縦桁端部首溶接部変状の発生原因の推定

東海旅客鉄道株式会社 正会員 中越 正幸
 正会員 高木 俊介
 江口 博康

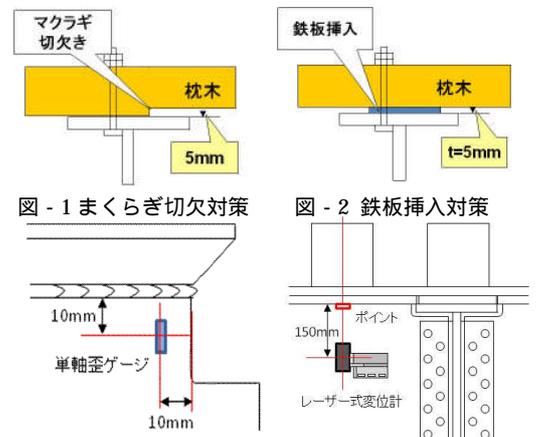
図-3 局部応力測定概略図

(1) 応力測定

縦桁端部首溶接部の局部応力(図-3)を単軸歪ゲージで測定した。同応力は腹板表裏に歪ゲージを設置し、面外・面内応力を算出した。測定位置は、変状が集中している14連目と変状の少ない2連目とし、併せて前述のまくらぎ対策の効果を確認するため、対策の実施箇所と未実施箇所も比較することとした。

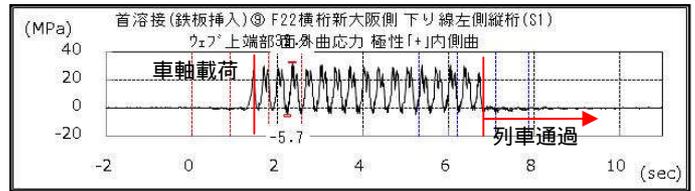
図-5 面外曲げ応力波形(14連目S1-F22)

14連目と2連目の応力測定を比較した結果、応力振幅値は、全体的に14連目が大きくなっており、当該継手の疲労強度等級であるF等級(荷重伝達型十字溶接)の疲労限46MPaを超える、65MPaを示す値が1箇所確認された(表-3)。14連目には変状が集中しており、今回の応力測定結果の傾向と合致している。

また、面外曲げ応力を算出した結果から、応力振幅が大ききな値を示した表-3中のS1-F22では、曲げ応力波形から台車通過に対応した曲げモードが卓越しており、測定箇所は曲げ変形を繰り返していることが分かった(図-5)。
