## 赤外線カメラなどを活用した高架橋の維持管理手法について

JR 東日本 新潟土木技術センター 正会員 ○ 今泉 浩明  
 田中 徹郎  
 横井 進一  
 正会員 栗林 健一  
 正会員 吉田 昭二

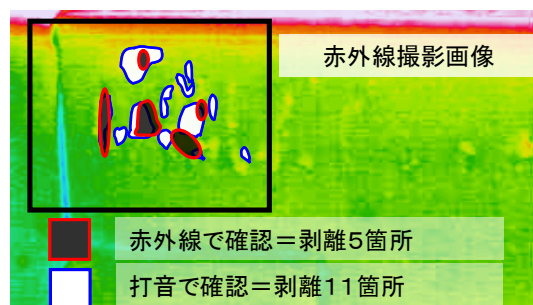
図1 画像解析結果の一例

検証結果を表2に示す。このうち打音(①)により確認された実際に剥離している11箇所を規準値とし、目視と赤外線カメラの検査精度の評価を行った。例えば、図1に示す高架下からの赤外線画像結果では、打音で確認された実際に剥離している11箇所に対し、赤外線で特定できた剥離は5箇所である。

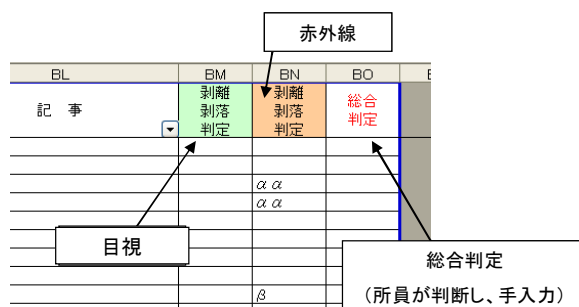
図2 目視と赤外線結果の連動化一例

現地検証試験結果から、高架下からの目視（双眼鏡）および赤外線の検査結果を組み合わせることで、その抽出精度が向上することが確認された。そこで、これらの結果を連動させる枠組みの策定を行った。
