# 特殊構造を有する複線式下路鉸桁橋の取替え工事について

東日本旅客鉄道株式会社 正会員 ○三浦 弘明  
 東日本旅客鉄道株式会社 正会員 葛岡 武浩  
 東日本旅客鉄道株式会社 正会員 富田 興昌  
 東日本旅客鉄道株式会社 正会員 坂上 信一

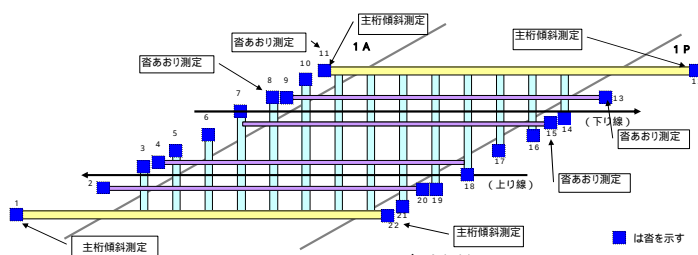
図1 平面図および測定箇所

図1に主桁の傾斜に伴う計測位置、表1に計測結果

を示す。測定方法は

主桁上フランジより水糸を垂直に垂らし、桁外側への主桁の傾きをプラス、桁内側

への傾きをマイナスとして傾斜量を測定した。また初期値との差より変化量を算出した。図2に測定結果による傾斜のイメージ図を示す。本橋りょうは左右の両主桁が全ての横桁を介して連結されておらず、ニープレスも主桁全延長に対して設置されていないため、経年に伴い傾斜が顕在化してきたものである。測定結果より、最大で 116mm もの傾斜が発生しており、全体としては主桁にねじれが生じている状態であった。これが桁自体の平面性に影響を及ぼし、後述する沓のあおりや疲労亀裂の発生につながったと考えられる。

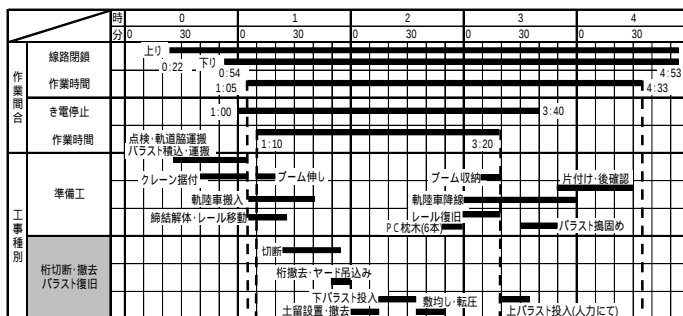
図 5 サイクルタイム(縦桁・横桁撤去時)

図 4 に施工フロー、図 5 に縦桁・横桁撤去時のサイクルタイムを示す。事前作業にて桁の仮受けを設置した後に、レール破線作業を伴わない主桁や中間横桁の

分割撤去を先行して実施することとした。主桁は桁高が 2.1m と高いことから、撤去時は吊りしろを考慮して上下 2 段分けとし、全体としては両主桁で 18 ブロックに分割して撤去した。縦桁及び、横桁は 22 分割(22 日間)をかけて順次撤去・有道床化を図った。なお、桁の分割撤去の開始に合わせて 45km/h の区間徐行手配をとって施工している。投入するバラストの入念な転圧管理に努めると共に施工毎の軌道計測による線路の仕上がり管理や初列車の通過目視確認を確実にすることで列車動揺申告もなく無事故で施工を完了した。
