## 鉄道盛土の震災被害と最大地表面速度との関係

JR 東日本 (正)谷口 善則 (正)白崎 広和 (正)池本 宏文

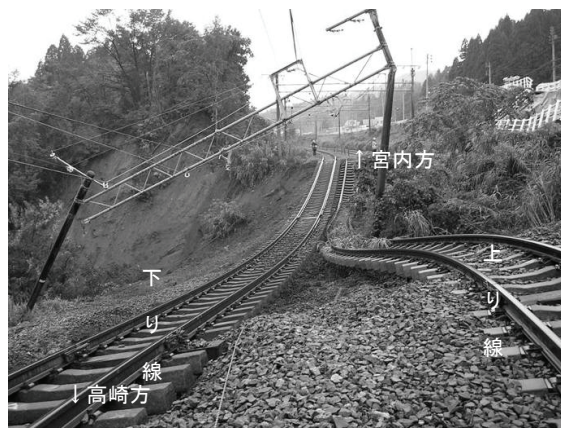
池原<sup>1)</sup>は, 1968年に発生した十勝沖地震における鉄道盛土の被害に関する研究において, その被害形態別に, 「のり面流出」, 「本体の崩壊」, 「縦割れ」, および「沈下」に分類している。中越地震では, 写真1に示すような「本体の崩壊」に分類される被害が多くみられた。

図1に中越地震で被災を受けた上越線の盛土の位置と地点毎に算出したPGVの関係を示す。なお, PGVは公開データ<sup>2)</sup>を使用して線路キロ程に対応したグラフに表している。被災した盛土は高さ約10~20mの高盛土である。越後川口・小千谷間は, 集水地形となる谷渡り盛土や, 線路直角方向の断面において片切片盛形状となっている傾斜地盤上の盛土での被災が多く, PGVの値も120cm/secを超える非常に大きな数値となっている。写真1に示した崩壊箇所も, 傾斜地盤上の礫混じり砂質土による谷渡り盛土であった。支持地盤条件のほか, 被災直前の降雨による影響等が複雑に関与して, 内的安定のすべり面の降伏震度が非常に小さく, 僅かな作用により生じたのり尻付近の小崩壊に誘引され崩壊に至る条件下にあったことが後の検証解析<sup>3)</sup>により判明している。

写真1 上越線における盛土の崩壊

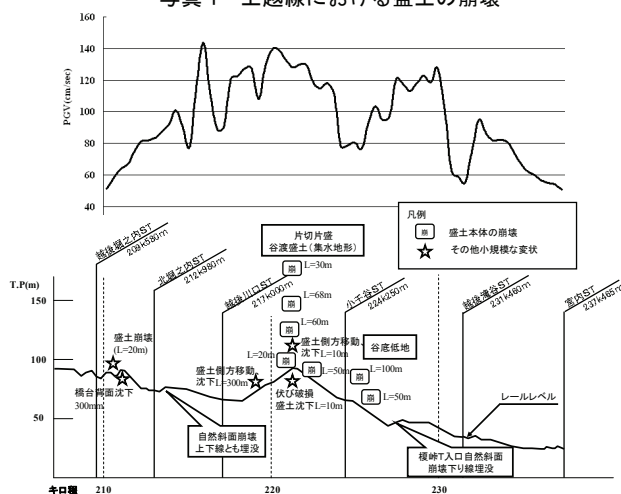
小千谷・越後滝谷間の盛土は, 微地形区分で谷底低地に位置し, 支持地盤が比較的軟弱であることが想定される。こちらもPGVが約100cm/secと非常に大きな値となっており, PGVが大きい箇所の盛土は大規模な崩壊を受けやすいことが判る。図2に信越線の盛土の位置と地点毎に算出したPGVの関係を示す。長島・塚山間ではPGVが約60cm/secと大きな値の地点で写真2に示すような, 大規模な盛土崩壊が発生した。上り線側は線増工事に伴

図1 盛土の被災位置とPGVとの関係(上越線)

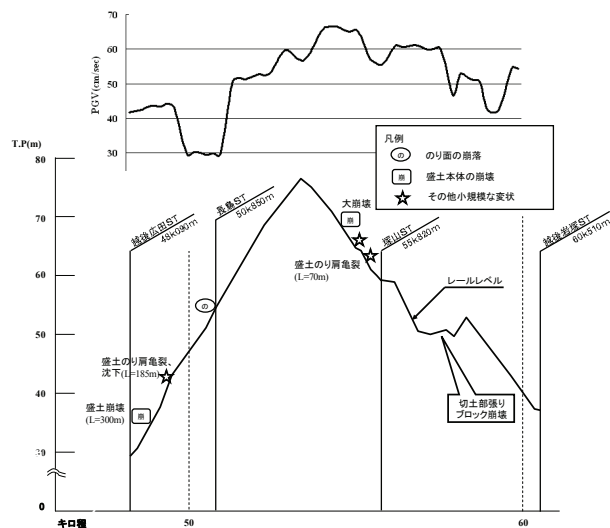
(km)  
図2 盛土の被災位置とPGVとの関係(信越線)

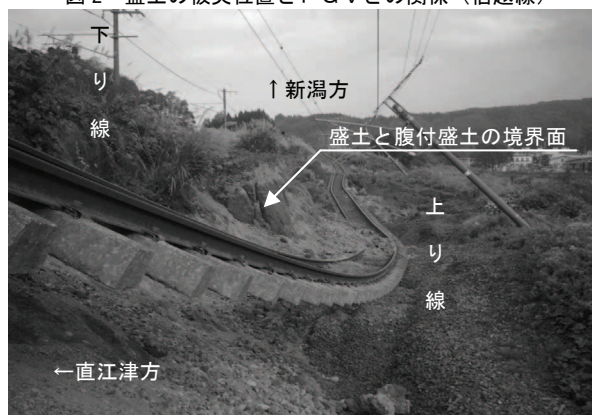
い施工された腹付盛土で、その高さは約 11m であった。支持地盤となる小国層は下り線から上り線に向かって傾斜しており、盛土付近に水が介在していた。また、のり尻付近の N 値が小さく軟弱であることも要因となり、盛土と腹付盛土の境界面からすべり崩壊が起きたものと推測される。

写真2 信越線における盛土の崩壊

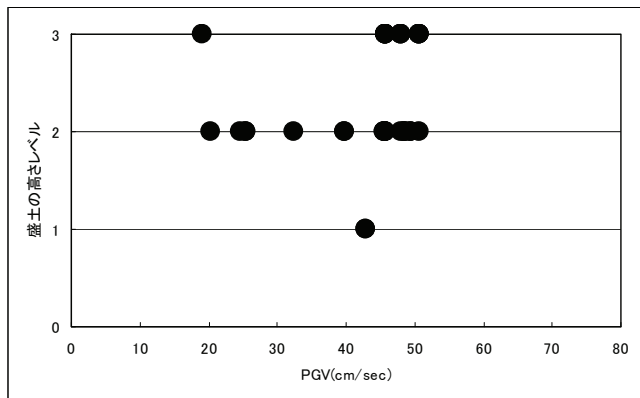
その結果、図 3 に示す通り、線増工事に伴う施工直後の腹付盛土を含む新設盛土を対象にした場合、PGV の大きさと盛土高さに関連関係はみられなかった。従来から存在した盛土のみを対象にした場合(図 4)については、母数は少ないものの、盛土の高さレベルが「3」の場合は PGV が約 30cm/sec、盛土の高さレベルが「2」の場合は、約 50cm/sec で大きな被害を受けたことが判る。また、十勝沖地震の場合、被災前にまとまった降雨があり、盛土本体の間隙水圧が高くなっていたことで被災が多くなったひとつの要因とも言われている。

図3 盛土の高さレベルとPGVとの関係(新設盛土)

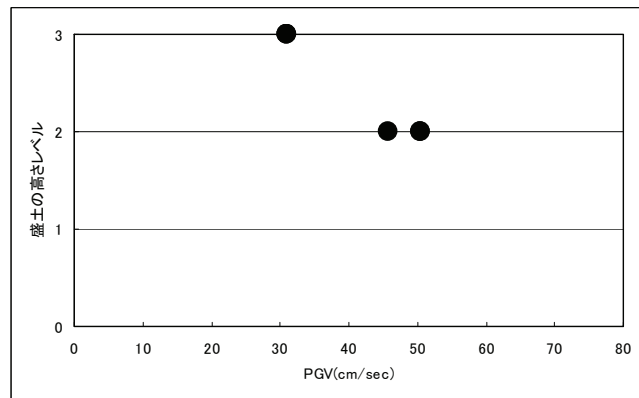
図4 盛土の高さレベルとPGVとの関係(従来の盛土)
