## 上越線のトンネル坑口落石対策（その１：斜面の状況）

ジェイアール東日本コンサルタンツ(株) メンテナンス事業部 ○正会員 羽矢 洋  
 東日本旅客鉄道株式会社 高崎土木技術センター 正会員 堀米政弘  
 東日本旅客鉄道株式会社 高崎土木技術センター 森山大督  
 東日本旅客鉄道株式会社 高崎土木技術センター 村山克之

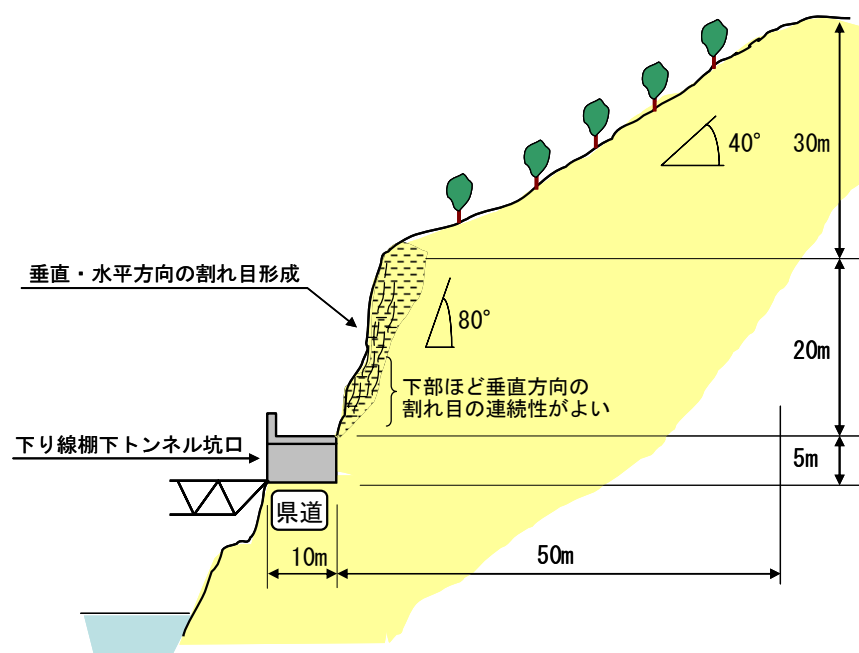
トンネル直上にはこれまでの検査で重点監視箇所として指定されている 14m×8m×2m の浮き石が存在し、この浮石はマッシュで密な岩塊として露出していた。この浮石より右側に位置する

図1 カルテに記載された斜面の状況

急崖斜面は割れ目間隔が疎の一枚岩として比較的安定した状態であるが、浮石左側については壁面に平行、ないしはそれに近い方向の縦節理が発達し、柱状節理状に積み重なった状態にあった。

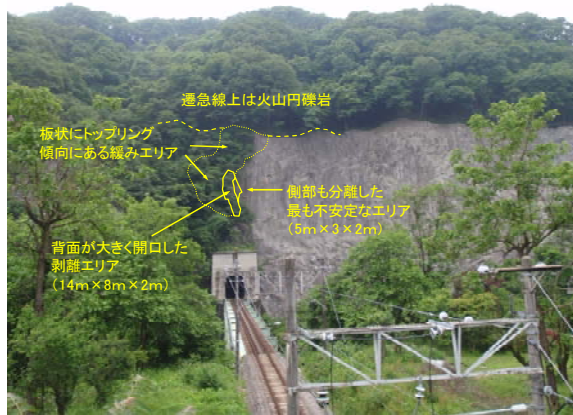
この急崖(岩盤)斜面は傾斜 80° で直壁に近く、柱状～板状節理の発達した比較的硬質の安山岩質溶岩よりなる。

写真1 対象斜面の状況

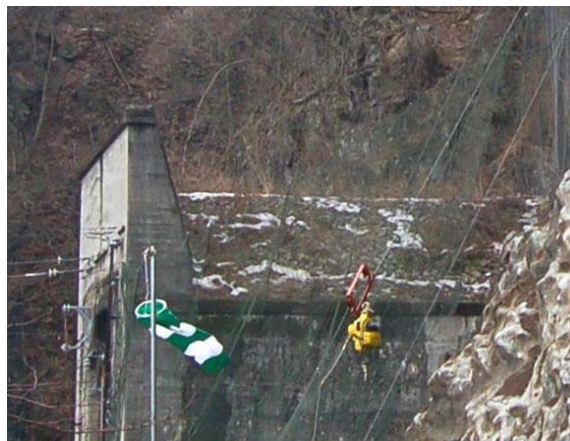
坑口斜面はトンネルへの影響範囲を覆うように落石ネットが設置されるとともにトンネル坑口はシェルターによって防護されている。

写真2 トンネル坑口に設置されたシェルターの状況

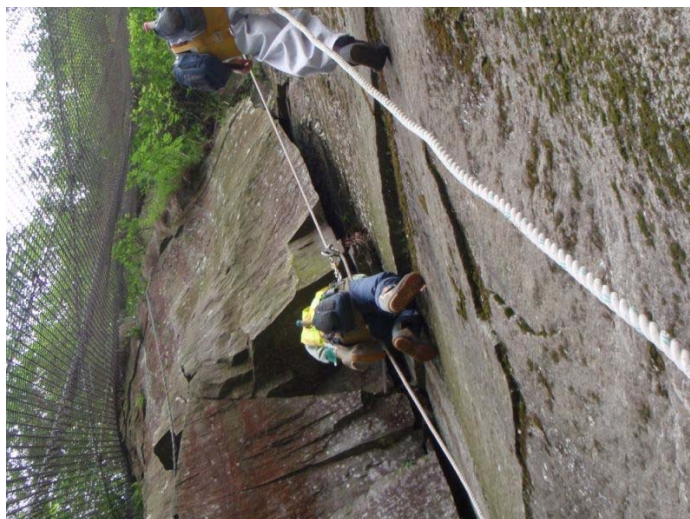
平成22年6月の全般検査では、小岩片の剥落は見られるものの、問題となっている規模の大きい浮石そのものの動き、亀裂の進行、あるいは下部岩盤部の座屈進行といった変化はないことが確認された。

坑口直上にある規模の大きな浮石は、ほぼ垂直の急崖、しかも線路から約 20mの高さに位置していること、また、岩質は比較的堅く、剥落した場合に小さく分離せずに塊のまま坑口シェルターに到達する可能性も考えられ、このような状況に至った場合、シェルターが安全性を担保可能かどうか不明であったことから、対策に踏み切ることにした。

写真3 規模の大きい浮石の状況

上記3工法の各々について、対策工としての確実性、作業上の安全性に加えて概算工事費を算出するとともに工期といった事項について入念に比較検討を行った結果、①案の「岩盤接着+ロックボルト工」による対策が、経済性、安全性に最も優れるものと判断した。なお、②案の「岩盤接着+ワイヤー掛け工」については岩体が巨大すぎるため恒久的な安全性確保が困難であること、また、③案の「ワイヤー掛け工+小割除去」については工期が最も長く、かつ作業中の安全性確保に対してリスクが大きいなど、いずれの工法も問題がある上に経済性の面でも劣るものと判断した。

したがって、重点監視箇所の対策工としては、「岩盤接着+ロックボルト工」を選定することとした。

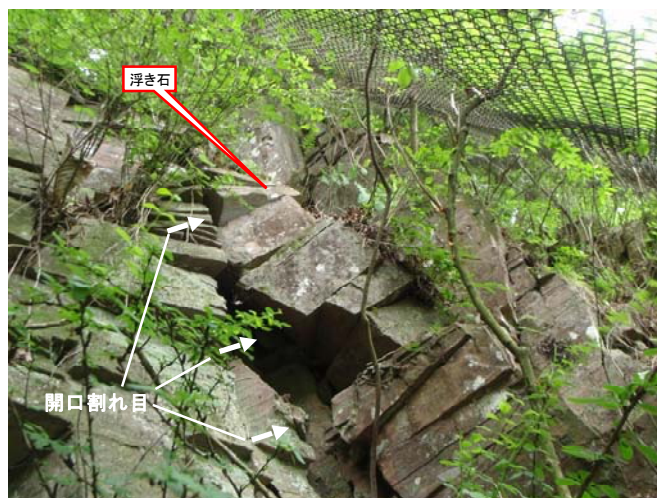
写真4 浮石左側の急崖に分布する柱状節理上の浮石群
