## 上越線のトンネル坑口落石対策（その２：対策工概要）

東日本旅客鉄道株式会社 高崎支社 高崎土木技術センター〇 正会員 堀米政弘  
 東日本旅客鉄道株式会社 高崎支社 設備部設備土木課 正会員 宮島和彦  
 ジェイアール東日本コンサルタンツ(株) メンテナンス事業部 正会員 岩村里美

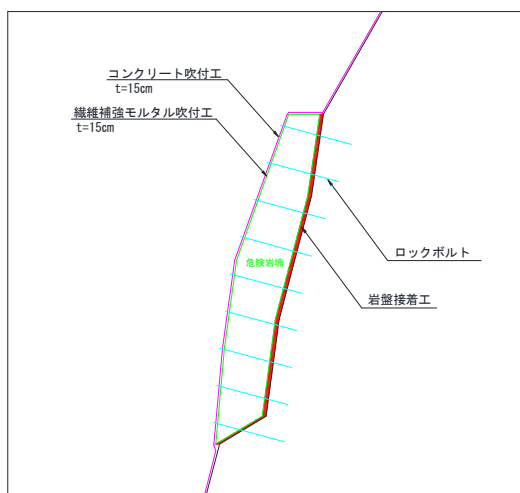
図1 ロックボルト+吹付工+岩盤接着工の概念図

①対象とする規模の大きい浮石の破壊形態は、開口亀裂面での滑り破壊と想定する。

②工法として「ボンドで接着+ロックボルトによる緊結」としているが、ボンド接着はあくまでもロックボルト施工中の安全性を確保するためとし、施工後の長期の安全性照査ではロックボルトの抵抗で持たせる。

③上記の浮石以外の急崖面については、上述したとおりコンクリート吹付工により安全性を担保することとした。

具体的には、現状において浮石と母岩は滑り面で極限釣合い状態にあると考え、安全率 1.0 の状態で円弧滑り法（スライス法）によって逆算的に浮石と母岩との間に発揮される摩擦角  $\phi$  および粘着力度  $C$  を算定し、次に、補強後の長期に亘る安全性を担保するために安全率 1.3 を考慮し<sup>1)</sup>、このときに不足する抵抗力をロックボルトで補完するという考えのもと、設計を行った。

なお、補強材（ロックボルト）の引抜きに対する安全率およびせん断に対する安全率は長期の状態では 2.0 を確保した<sup>2)</sup>。

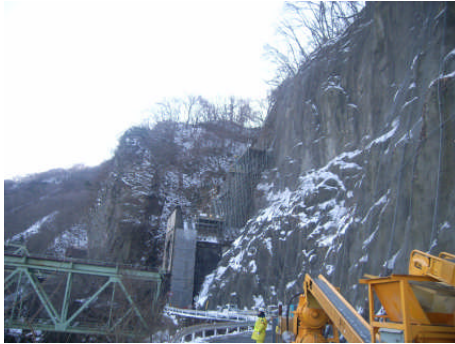
写真1 施工箇所の全体風景

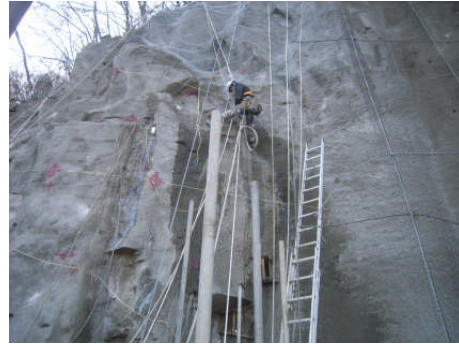
写真2 ボンドによる接着工程

- ①上部からの落石、転石 ⇒ 仮設落石防護柵の設置
- ②危険岩体の仮固定による安全性の確保 ⇒ ロックボルト作業の前にボンド接着と吹付けコンクリートの施工
- ③ボンド施工時に浮石が分離する ⇒ ボンドは段階的に流し込み、固化、流し込み、固化というように段階的に下方から少しずつ固着させていった。
- ④ロックボルト用の穿孔作業によって浮石が不安定化 ⇒ 削岩機（人力施工）を用いることで、地山（母岩）側の穿孔時の反力が浮石に発生しないよう配慮した。

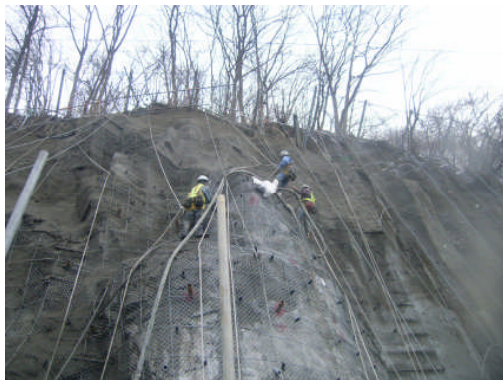
写真3 コンクリート吹き付け状況

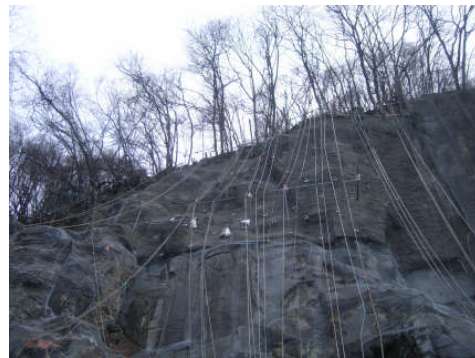
写真4 ロックボルト施工写真

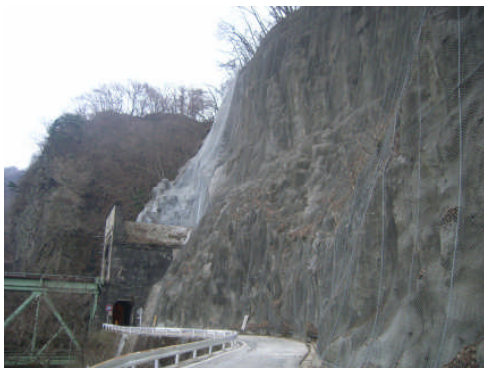
対策工事の全工程（浮石の固定、コンクリートの吹き付け、ロックボルト施工、ロックボルトの引抜き試験）が完了したのが平成23年3月4日であったが、その直後の3月11日に東北地方で巨大地震が発生した。この地震によって当該箇所近傍では観測記録として12.0kine（観測地：上越新幹線新渋川変電所）の値の揺れが観測された。当該対策箇所についても大きな地震力が作用したと推定されるが、地震後の点検では変状等の発生はなく、無傷であることが確認された。対策が奏功したのか、あるいは初めから安全性を担保していたのかは正しくはわからないが、未曾有とまで形容された地震の影響の大きさは当該地でも大きかったことは推して知るべしであり、地震発生直後から安全に運行可能な状況を得られていることで関係者一同胸を撫で下ろしているところである。

写真5 工事完了状況

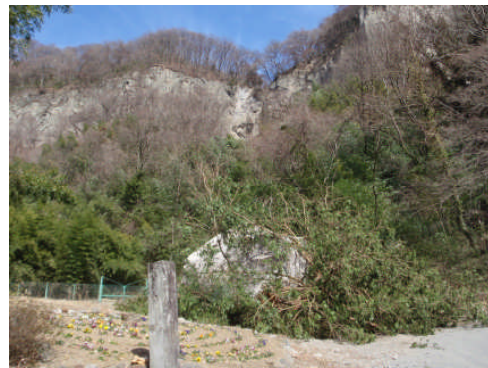
写真6 地震により対策箇所の一連の急崖斜面から発生した落石
