## 老朽レンガトンネルの酸性水を考慮した覆工補修について

JR 東日本(株) 正会員 北村 栄治 第一建設工業(株) 佐藤 英之  
 ○片山 浩一 (株)熊谷組 正会員 森田 栄治  
 正会員 森 康雄

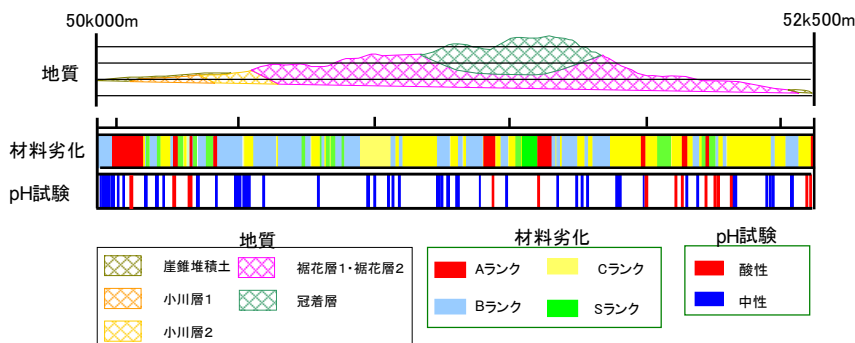
図-2 冠着トンネルの材料劣化と酸性水の状況

最近の地表・地質踏査及び坑内・周辺の水文調査からトンネル内の湧水は部分的にpH3~4の強い酸性を呈しており、周辺地山からの酸性水の供給が変状原因の一部であることがわかった。この酸性水の影響により鋼製内巻工(ライナープレート、キーストンプレート)の腐食、目地モルタル・

レンガ母体の劣化を引き起こし、さらに覆工に付着した煤煙とモルタル成分が酸性水により反応し生成されるエトリンガイト(膨張性物質)により吹付けモルタルが剥離・剥落を起こす。

図-2のように冠着トンネルの漏水のPH試験結果から、酸性水の存在が材料劣化に影響を与えることがわかる。

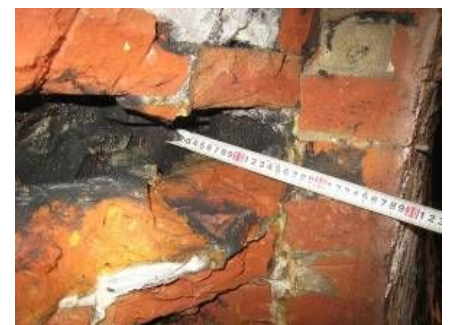
写-1

(2)本施工：はつりの境界にハンドカッターで施工目地を入れ、はつりを開始し水平架台を設置した。次に、支保工設置箇所のはつりを行ったところ、クラウン部でレンガが2層しか積まれていない箇所があり、はつり作業により部分的に覆工が開口し、地山が露出した(写-1)。安全確保のため、はつり深さをレンガ1層に抑えるよう、前後の内空断面から特認寸法の抵触量を勘案し、支保工の設置高さを変更した。また、崩落を防止するための養生を行いながらの施工としたために、当初計画していた施工日数が大幅に延びた。
