## JR 東日本成田エクスプレスルート降雨防災強化に伴う伏び改良工事

今回は更なる安定輸送を図るために行った降雨防災強化第2次対策の中で実施した伏び改良について報告する。

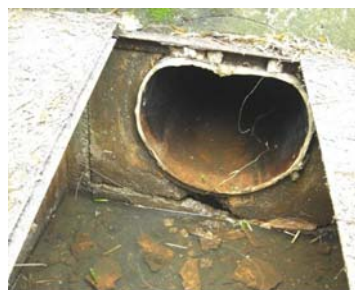
施工前（上流側）

- 1)既設管渠の土被りが 1.2m 程度。
- 2)ヒューム管露出部に防護コンクリート有。
- 3)内面被覆（ライニング）されている。
- 4)管路中央付近で沈下している。

(約 600mm 程度)

5) 呑口（上流側）は、流入口下部が破壊し地中に流出している。

6)鉄製蓋の枠が下がり管口ライニングを変形させている。

7)吐口（下流側）は、土地改良水路に直結して排水されている。

8)地下水位は、GL-1.0m 程度。土質は、粘性土（N値4～8）

以上の結果より、既設管路は撤去し新規管路布設と排水ます新設をすることとしたが、吐口（下流側）が土地改良水路と直結しているため別ルートの管路布設及び開削工法が不可能なため、今回の推進工は既設の伏び管と同一位置で非開削による新伏び管へ入れ替える工法「アイエムリバーズ工法」（回転破碎方式（A）、泥土圧方式、スクリーン排土法）を採用した。また、この工法では排水路切回しによる新たな用地確保が不要となる。

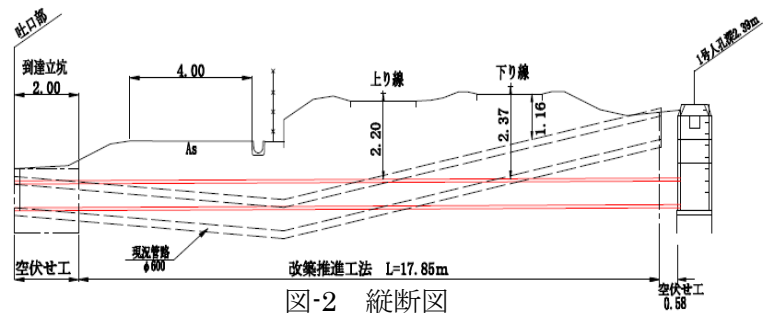
この工事は、既設管と改築推進の切羽面の安定と既設管破碎時における既設管内への土砂の流入を防ぐために事前に既設管路内にエアーモルタル等の充填を行った。さらに、土被りが浅いため軌道への影響範囲内は夜間施工とした。また、既設管が変状により屈曲していたため、既設管と推進の中心位置が大きくずれてしまった。（図-2）したがって、既設管と先導管の一部のみが接触する箇所では、接触する角度が浅いため、先導管が既設管にかみ込まず、推進精度を確保することが危惧された。その対策として、改築推進する速度を抑えることに細心の注意を払うことで、軌道内の薬液注入工法等の補助工法をすることなく推進する事ができた。

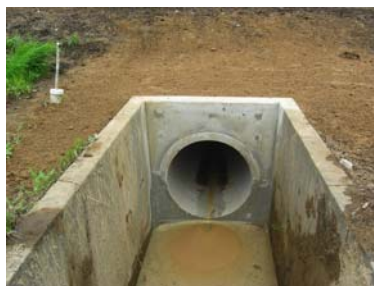
施工後（下流側）

軌道の変状については水準と平面性において、約 1mm～2mm の変状が発生したがいずれも整備基準値に定められる警戒（±6 mm）には達しなかった。また、施工前・施工後に可搬型線路下空洞探査装置（ポータブルアトラス）により空洞探査を実施したが空隙・緩み等の異常は見られなかった。

上記の結果より本工法は、土被りが少なく、軌道に影響が及ぶ可能性が高い条件下でも、変状なく推進施工できることを確認した。
