## 供用 10 年を経た新設電気防食橋梁の追跡調査結果

国交省 北陸技術事務所 正会員 吉川 進\*  
 日本工営(株) 正会員○ 松山公年\*\*  
 北陸技術事務所 以倉直隆\*

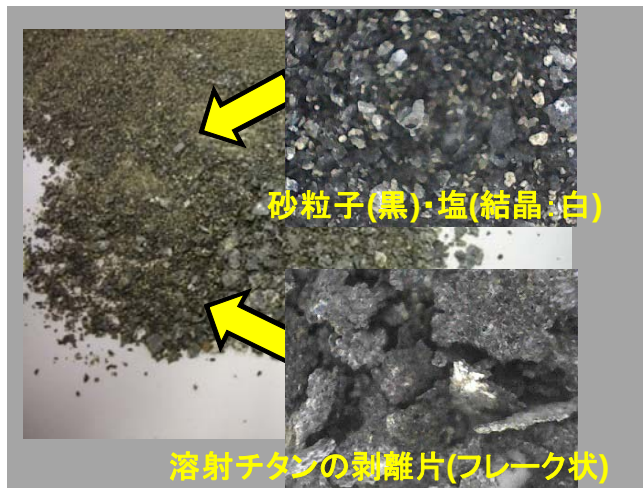
図-4 チタン溶射皮膜付着物の状況

海側よりも山側にチタン皮膜の導通が低下し、損傷が見られた。これは、強風で砂の巻上げによる摩耗が原因であると考えられた。

チタン溶射皮膜に付着している物質を観察・分析した。この結果、付着物は陽極材の主成分であるチタン以外に、砂(石英)、塩(NaCl)が確認された(図-4、図-5)。

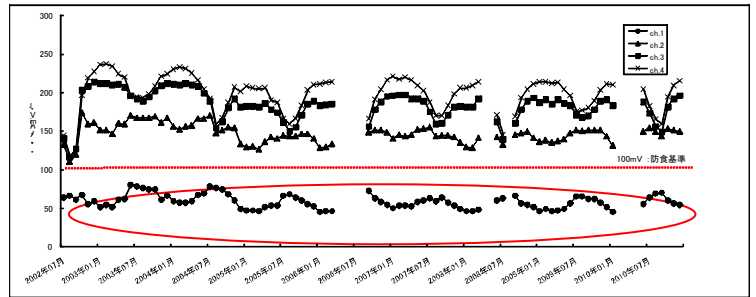
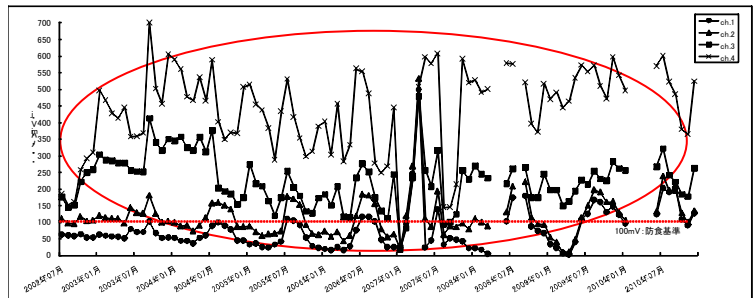
図-3 チタングリッド・チタン溶射復極量の変化

名立大橋に施工した 4 種類の電気防食工法の内、下記 2 工法の復極量に変化が見られ、電気防食効果の低下が懸念された(図-3)。したがって、これら 2 工法に対して詳細調査を実施した(表-1)。

供用開始時から ch. 1 の復極量が通年で防食基準の 100mV を下回っている。

復極量が大きくばらつき、Ch. 1, 2 は防食基準を下回る。

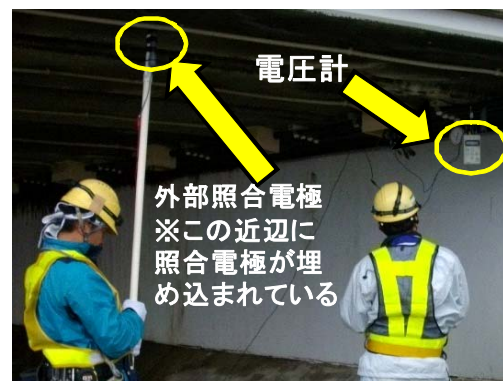
写真-2 照合電極測定状況

照合電極電位調査(写真-2)は、あらかじめ正常あることを確認した外部照合電極を用いた電位測定結果と、埋設した照合電極電位測定結果を比較し、埋設照合電極が正常に機能しているか確認する調査である。

チタングリッド方式 ch. 1 の電位測定結果は外部照合電極と埋設照合電極の挙動が異なり、埋設照合電極に不具合があると考えられた。

照合電極電位測定結果により、チタン溶射方式のCH. 3, 4 に不具合があることが判明した。

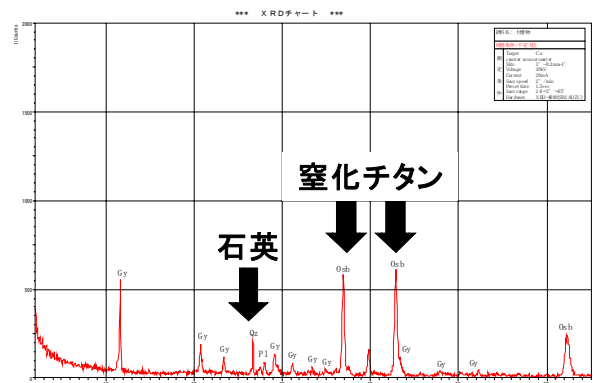
図-5 チタン溶射皮膜付着物の分析結果

10 年を経過した名立大橋の電気防食工法において、チタングリッド方式とチタン溶射方式の復極量の不安定な変化がみられ防食基準を満足しない状態が生じた。詳細調査の結果、チタングリッド方式 ch. 1 は照合電極の不具合、チタン溶射方式 ch. 3, 4 は照合電極の不具合とチタン溶射皮膜の劣化が生じていた。チタン溶射皮膜の劣化は、強風による砂の巻上げが引き起こす摩耗が原因であると考えられた。
