## 補修したコンクリート構造物の凍害による再劣化診断手法に関する検討

(独) 土木研究所寒地土木研究所 正会員 ○内藤 勲  
 (独) 土木研究所寒地土木研究所 正会員 田口 史雄  
 国土交通省北海道開発局 正会員 畠 秀樹

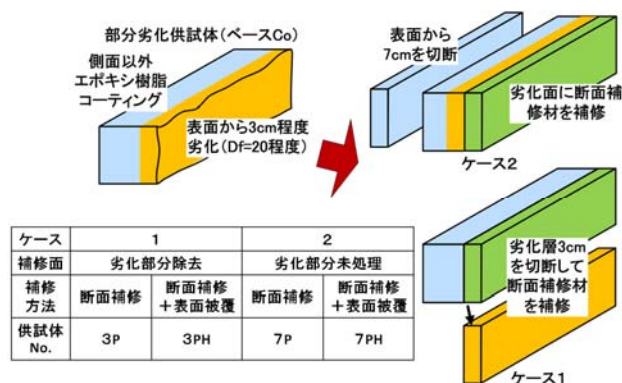
図-1 模擬補修供試体の作成

図-1 に示すとおり、 $10 \times 10 \times 40$ cm 供試体を凍結融解試験(JIS A1148 A 法に準拠)により側面約 3cm 厚部分を凍害劣化させ(耐久性指数 20%程度)、劣化部等を切断除去後に 3cm 厚の断面補修材を施し、模擬供試体を作成した。補修付着面として劣化未処理と劣化除去の 2 ケース、さらに上塗りとしてアクリル系樹脂塗装で表面被覆した場合の計 4 ケースの模擬供試体を作成した。ベースとなるコンクリート(以下、ベース Co)の配合は、高炉 B 種、W/C=65%, s/a=47%, Gmax=20mm, 目標スランプ 8cm, AE 剤不使用とした。断面補修材には一般的なポリマーセメントモルタルを使用した。

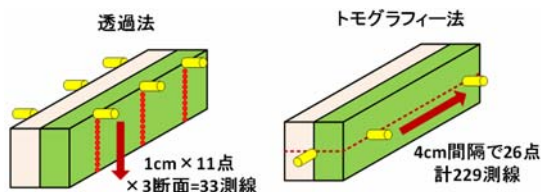
図-2 超音波法の測線数

模擬供試体において凍結融解試験(JIS A1148 A 法準拠)を行い、凍結融解サイクル数 30,60,90,120,150,200,250,300 で超音波伝播速度(以下、速度)を測定した。超音波法は、透過法とトモグラフィー法を用いた。図-2 に示すとおり、透過法は 1cm 間隔で 33 測線、トモグラフィーは 4cm 間隔で 229 測線とした。なお、周波数は 28kHz で行った。

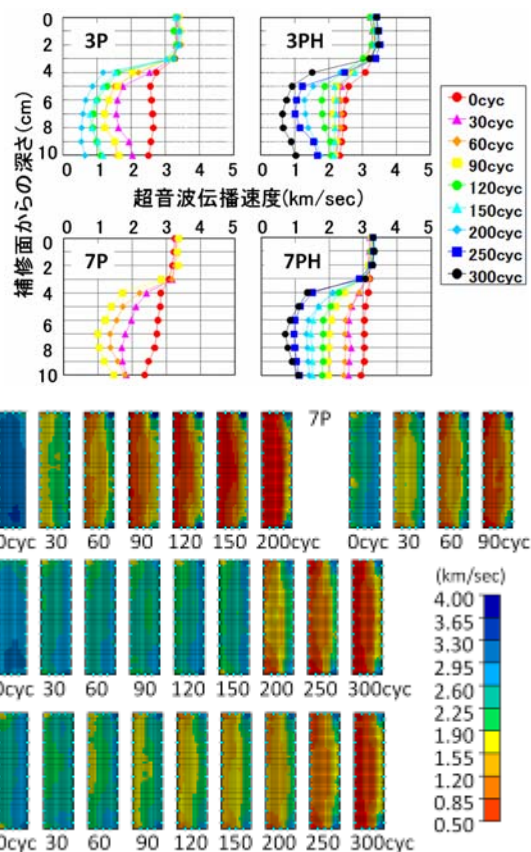
図-3 模擬補修供試体の測定結果

図-3 に、超音波法の解析結果を示す。上段のグラフが透過法、下段がトモグラフィー法の結果である。2つの超音波法ともにサイクルが進むにつれてベース Co の劣化が進行していることがわかる。トモグラフィー法では、サイクルが進むにつれて徐々に速度が遅い範囲が全体に広がっていく過程を視覚的に見ることができる。3P と 7P では、補修材がそれぞれ 200 サイクルと 90 サイクル後に剥落し、劣化を除去した 3P の方が耐久性が向上している。また、表面被覆材を施した供試体は、サイクル途中で被覆材が破れ、その後ベース Co が急激に劣化したが、補修材は 300 サイクルでも剥落せず、表面被覆材による断面補修材の剥落防止効果を確認できた。これらから、超音波法の継続調査で、補修内部の劣化進行状況等を確認できることがわかった。
