長年月経過したPCT桁橋の各種調査

長崎大学大学院 学生会員 ○里 輝紀      長崎大学 正会員 出水 享  
長崎大学 正会員 松田 浩      佐賀大学 正会員 伊藤 幸広

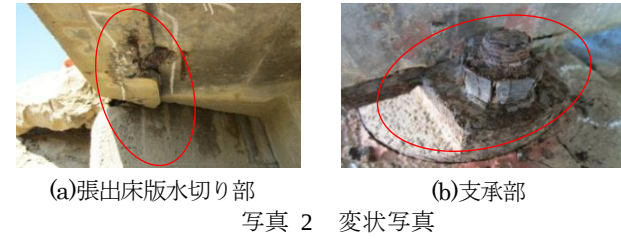
形状寸法調査は、コンベックス・角度計・レーザー距離計などを用いて計測し、一般図を作成した。変状調査では、打音調査、写真撮影、変状図の作成を行った。主な変状（写真 2）は、張出床版水切り部及び床版横締め PC 定着板の鉄筋露出、支承部の腐食、横桁 PC 定着部の後埋めモルタルの浮きであり、主桁及び床版間詰め部、高欄部は、ほぼ健全な状態であった。

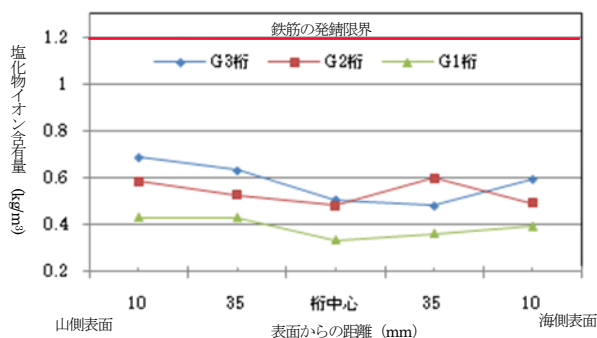
図1 塩化物イオン含有量調査結果

主桁の塩化物イオン含有量を電位差滴定法によって調査した。調査結果に関しては、図1のようにG3桁山側表面で最大の塩分量が $0.68\text{kg/m}^3$ となり、塩化物イオン濃度が鉄発錆限界濃度である $1.2\text{kg/m}^3$ を大きく下回った。

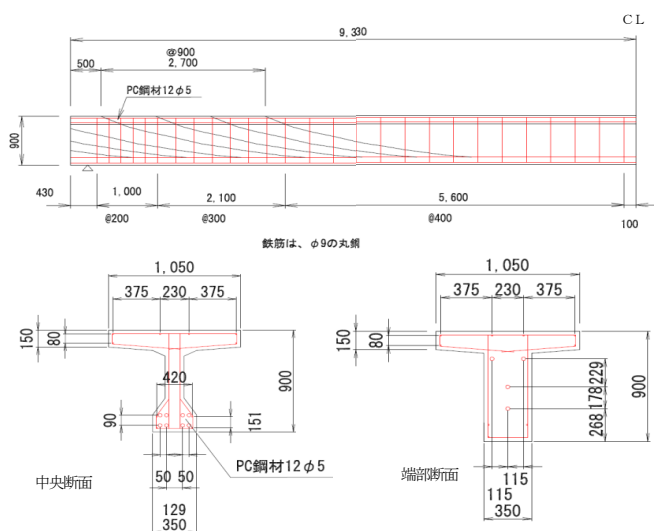
図2 配筋図

主桁内部のシース内のグラウト充填状況及びPC鋼材の腐食状況、PC鋼材の径・本数及び主鉄筋、スターラップの径を調査するためにはつり調査を実施した。調査結果(写真3)として、グラウトは、十分充填されており、PC鋼材の腐食は確認されなかった。シース内には、径 $\phi 5\text{mm}$ のPC鋼材が12本確認された。スターラップ・主鉄筋 $\phi 9\text{mm}$ の丸鋼であった。上部工の配筋図を復元するために、電磁波レーダー法、電磁誘導法によって鉄筋探査を行った。探査結果として、主桁にシースが7本存在し、上縁に4本、端部に3本定着していることが確認できた。また、床版には、横締めPC鋼材のシースが24本確認できた。さらに、スターラップは、A2側から200mm, 300mm, 400mmピッチで配筋されていることが確認できた。橋梁解体時に主桁には、8本のシースが存在し、上縁・端部に各4本定着していることが確認できた。また、床版部では $\phi 22$ の鋼棒が24本確認でき、これは鉄筋探査結果と本数が一致した。横桁では、 $\phi 22$ のPC鋼棒が使用されていることが確認できた。図2に復元した主桁部の配筋図を示す。

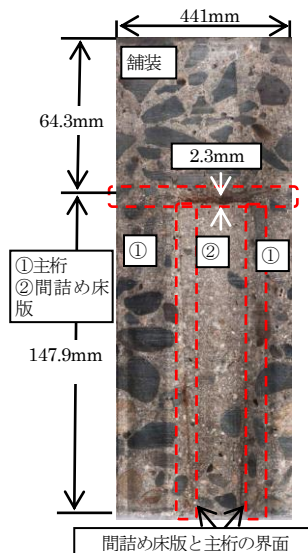
図3 調査結果

図3にG2-G3間の間詰め床版と主桁上フランジ界面における棒型スキャナ調査結果を示す。舗装厚さは、64.3mm、上フランジ厚さは、147.9mmと計測された。舗装は、断面が山型勾配であるため、他の調査結果から平均66mmであると推定された。舗装と間詰め床版の界面に2.3mmの隙間が確認されたが、舗装と主桁、主桁と間詰め床版の界面は十分な密着性が確認された。
