## 衝撃弾性波法を用いた既設構造物における横締め PC グラウト充填評価

中央コンサルタンツ(株) 正会員 ○神谷 建寛, 正会員 鈴木 正樹  
中央コンサルタンツ(株) 正会員 田中 誠一, 五味 達矢

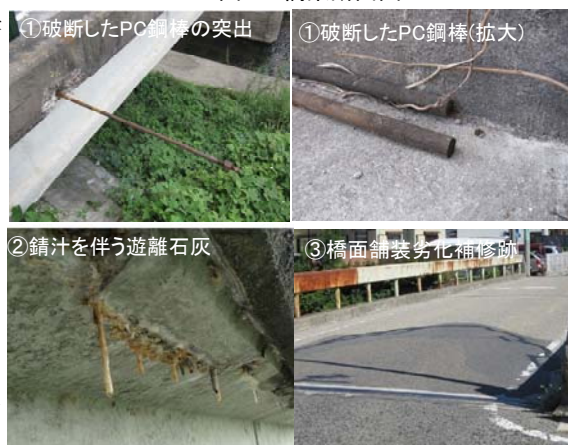
写真-1 既設PC橋の損傷状況

目視による主な損傷状況は, 下記の3項目である。(写真-1)

- ①横締めPC鋼棒の突出 (2箇所)
- ②横締めPC定着部の腐食・錆汁を含む遊離石灰
- ③横締め破断箇所付近の橋面舗装劣化補修跡

突出したPC鋼棒にグラウトがほとんど付着していなかったことから, グラウト充填不足が推定された。

補修・補強対策としては、PC 鋼棒が突出した箇所では、炭素繊維プレート接着工法を適用し、グラウト充填不足箇所では、PC 鋼棒の腐食による断面欠損までは至っていないものとし、予防保全の目的でグラウト再注入及び橋面防水を適用した。

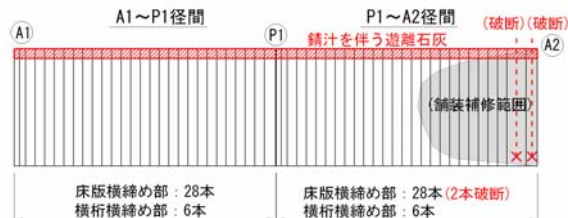
図-2 損傷位置・調査箇所図(平面図)

グラウト充填状況は, 衝撃弾性波法で得られる伝播速度と相関があることが既往研究成果<sup>1), 2)</sup>で示されている。そこで, 本調査では, 図-2 に示す PC 鋼棒が破断していない床版横締め部と横桁横締め部の全 66 箇所について衝撃弾性波法を適用した。また, 衝撃弾性波法の精度を確認するため, 床版横締め部の 6 箇所 (3 本×両端部の 2 箇所), 横桁横締め部の 4 箇所 (2 本×両端部の 2 箇所) においてシース管をハンマードリルにて削孔し, CCD カメラにより直接グラウト充填状況及び PC 鋼棒の腐食有無を目視観測した。なお, 衝撃弾性波の入力は, 定着部付近コンクリート表面から入力した(写真-2)。

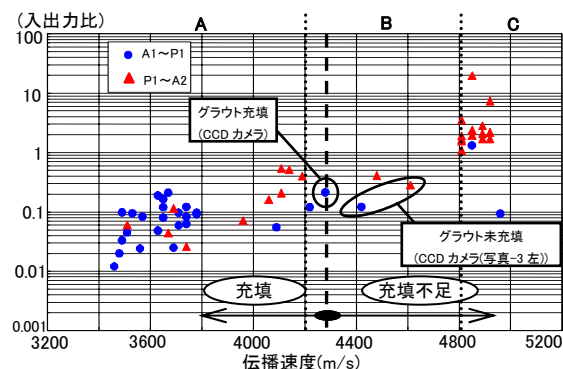
(a)床版横締め部(境界伝播速度4280m/s)

図-3 より、B グループでは既往研究成果<sup>1)</sup>の結果と同様にグラウト充填と充填不足が混在している状況が確認された。また、入出力比に着目すれば、0.1~1.2 が B グループに相当するグレーゾーンであると推測される。これについては、CCD カメラなどで確認できておらず、今後の課題としたい。以上より、床版横締め部では伝播速度 4280m/s を、横桁横締め部では伝播速度 4670m/s を境界とし、それより大きい伝播速度の箇所（床版横締め部 21 本、全箇所の 38%、横桁横締め部 11 箇所、全箇所の 92%）をグラウト充填不足箇所と評価した（図-4）。

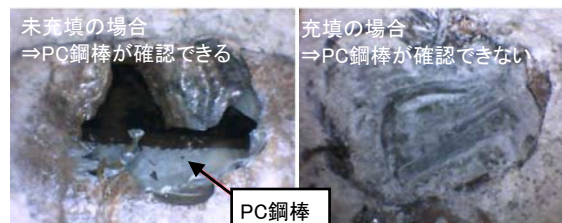
写真-3 CCDカメラ目視調査結果

調査結果は、既往研究成果<sup>2)</sup>より、伝播速度の他に、グラウト充填状況と相関のある入出力比を用いた関係を図-3 に示すとともに、CCD カメラによる目視調査結果を写真-3 に示す。なお、入出力比とは、PC 鋼材を伝達する縦波弾性波の入力側と出力側の最大振幅値の比率を示すものである。
