常温硬化型 UFC のポンプ圧送試験および現場施工

(株)大林組 正会員 ○石関 嘉一
 (株)大林組 正会員 平田 隆祥
 (株)大林組 澁田 安浩
 (株)大林組 田中 友博
 住友金属工業(株) 古川 正典

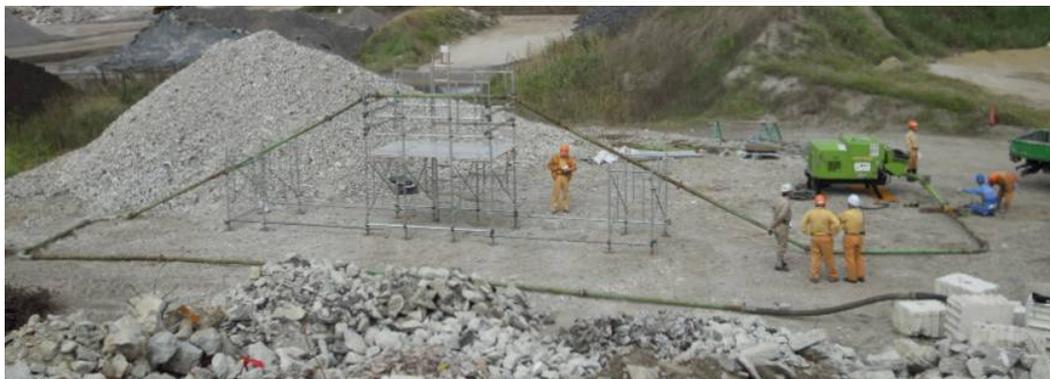
写真-1 配管設置状況

一搭載型である。また, 配管の全長は 60m とし, 途中に 3m の上り下り勾配を設置した。配管先端の 8m はフレキシブルホースを設置し, 機動性を向上させた。配管径はポンプ出口で 125mm であり, デーパー管にて 75 mm に絞った。なお, 配管設置状況を写真-1 に示す。

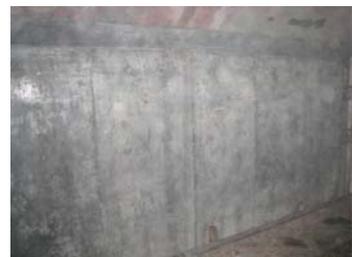
写真-6 梁劣化部除去

写真-5 に今回補修した栈橋構造物を示す。補修箇所は塩害による鉄筋腐食と波浪により、梁、柱の一部が断面欠損をしていた。写真-6 の梁劣化部除去に示すように、補修は劣化部を鉄筋裏 30 mm まで除去し、腐食鉄筋を健全な鉄筋と交換した後、上部に打設孔を設けた型枠を設置した。
