## 定期点検データの分析から見た初期ひびわれが塩害損傷の発生及び進行に及ぼす影響

国土技術政策総合研究所 正会員 ○野村 文彦  
 国土技術政策総合研究所 正会員 玉越 隆史  
 国土技術政策総合研究所 正会員 星野 誠  
 (株)ピーエス三菱(前 国土技術政策総合研究所交流研究員) 正会員 藤田 知高

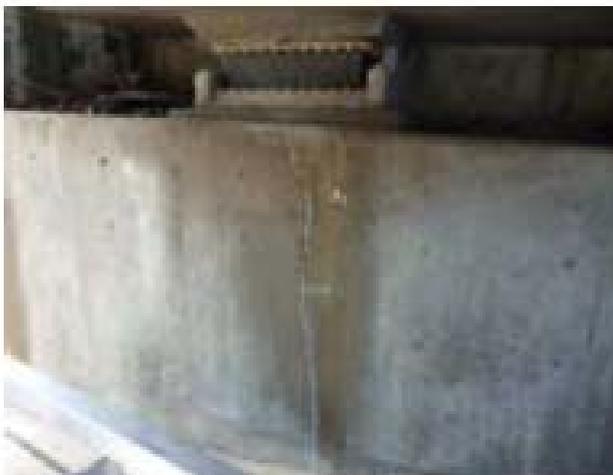
径間であり、そのうち、漏水・遊離石灰が進行し、錆汁の発生が見られた（写真-1 参照）のは2径間である。この2径間は、対策区分Sにある下部工であった。点検データ数が少ないため、有意性は検証できないものの、この錆汁の発生は、塩害が原因である可能性が考えられ、初期ひびわれが塩害損傷の進行を助長させたものと推測される。

写真-1 初期ひびわれ箇所に錆汁を伴う損傷形態の例

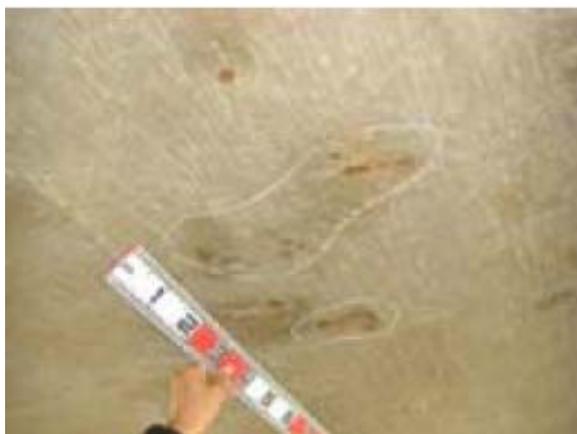
塩害損傷の特徴の一つである錆汁は、初期ひびわれ発生に伴って発生するものに加え、初期ひびわれの無い箇所から発生している事例も複数確認された（写真-2 左）。表-3 に、初期ひびわれ箇所以外から錆汁が発生していた状況を示す。塩害対策区分との相関は不明であるものの、初期ひびわれが発生している全26径間のうち12径間に錆汁が見られたことは、注目に値すると考えている。その他、写真-2 右は打継目等のコンクリートの施工品質の不良が塩害進行に影響があると考えられる事例も確認された。

写真-2 錆汁を伴う損傷形態の例（左：斑点状、右：打継目）
