# 長期間海洋暴露したエポキシ樹脂塗装鉄筋コンクリートの塗膜の性状に関する検討

東京大学生産技術研究所 正会員 ○星野 富夫  
 安治川鉄工(株)技術研究所 上久保 通夫  
 東京大学生産技術研究所 正会員 岸 利治

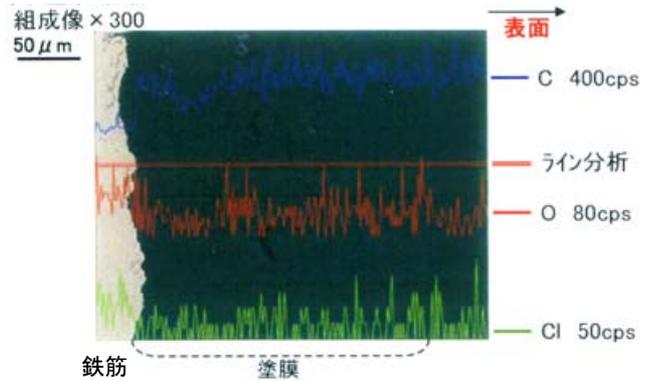
写真-1 塗膜断面のEDX分析結果 (K塗膜)

写真-1の分析結果は、シリーズ1のかぶりが2.5cmのエポキシ樹脂塗装鉄筋を切り取り、埋め込み樹脂で端面整形した断面のEDXの分析結果である。塗膜部分を中心にしてほぼ0.3mmの範囲について、Cl、Oについてライン分析したものであるが、Cについても比較として分析している。塗膜中のClおよびOの分布は、鉄筋および埋め込み樹脂のベースラインとほぼ同等であり、塗膜中にはClおよびOは殆ど検出されていない。

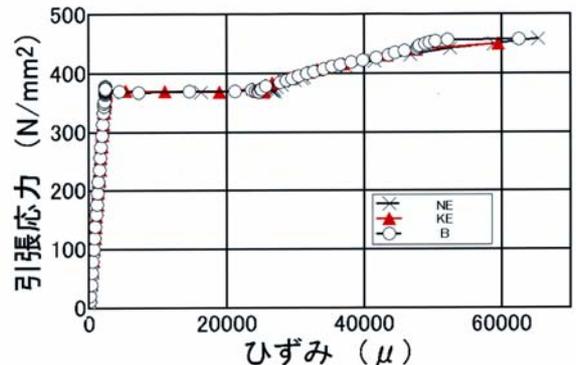
図-3 鉄筋 (塗膜) の応力-ひずみ

図-3には、このコンクリート梁から取り出したエポキシ樹脂塗装鉄筋 (NE, KE) の塗膜表面に鋼材適用型ひずみゲージを添付し、引張試験を行った結果を示す。Bは塗装する前の黒皮鉄筋をブラスト処理したものであるが、何れのエポキシ樹脂塗装鉄筋の場合も降伏後も鉄筋の伸びに塗膜のひずみが追随している。

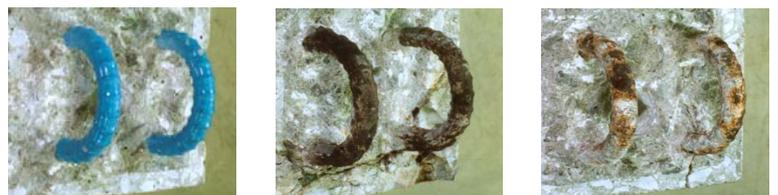
写真-2 曲げ加工した鉄筋の外観 (暴露10年)

写真-2には、曲げ加工して埋め込んだコンクリート梁 (シリーズ2) の端部を割裂して取り出した鉄筋の性状を示す。この曲げ加工したエポキシ樹脂塗装鉄筋

の塗膜表面には、ひび割れの発生や変色などは全く認められず、暴露開始時の様相を保っている。一方、黒皮鉄筋を用いた場合には、断面欠損を伴う全面腐食の状態を呈し、側面のかぶり側のコンクリートにも大きなひび割れが発生していた。この黒皮鉄筋に比し、亜鉛めっき鉄筋の場合には、全面腐食の状態にはなっていないものの非腐食部も白濁と黄褐色した生成物で覆われている。

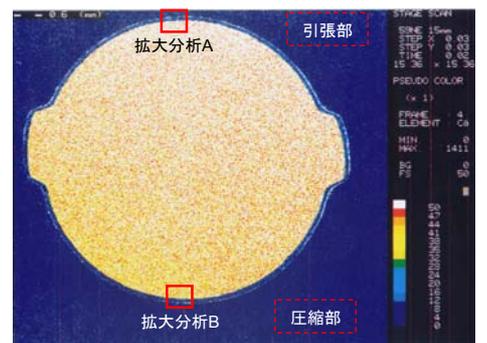
写真-3 曲げ鉄筋のEPMA (Ca)

このエポキシ樹脂塗装鉄筋の凸部の中心を切断して EPMA 分析したものが写真-3, 4である。分析元素としてはCl, Ca, Na, C等であるが、界面状態を分かりやすく検討することからCaの写真を示す。曲げ加工により鉄筋に引張りが作用している部分が上側であり、下側が圧縮部分となっている。拡大分析した部分は図示した約1mmの範囲であるが、塗膜表面にはコンクリートから付着したと思われるCaの濃度が若干濃い部分が認められるが、写真-4の左に示す引張りを受けている部分での鉄筋と塗膜の界面では、肌離れ等の欠陥は全く認められない。
