## 部分断面修復を施した暴露供試体での鉄筋の腐食評価指標と鉄筋腐食の関係

若築建設(株) 技術設計部技術課 正会員 ○秋山哲治  
若築建設(株) 技術設計部技術課 森 晴夫

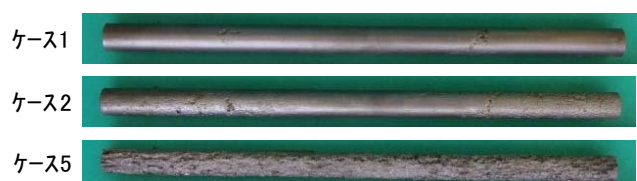
図-2 内部鉄筋の腐食状況

図-2 に錆落し後の鉄筋腐食状況を示す。ケース 1 は補修部と無補修部の境界部に僅かな腐食を認め、ケース 2 はさらに腐食が進行し、境界部から無補修部の範囲で腐食していた。断面修復を適用した供試体では、境界部付近を起点として腐食が進行していた。一方、補修なしケース 5 は、全体的に均一に腐食が進行し、著しい孔食も確認した。
