鋼3径間連続トラス橋コンクリート床版下面の剥落調査

本州四国連絡高速道路株式会社 正会員 ○籠池 利弘
 本州四国連絡高速道路株式会社 正会員 貴志 友基
 本州四国連絡高速道路株式会社 山根 彰
 株式会社ブリッジ・エンジニアリング 明石 良男

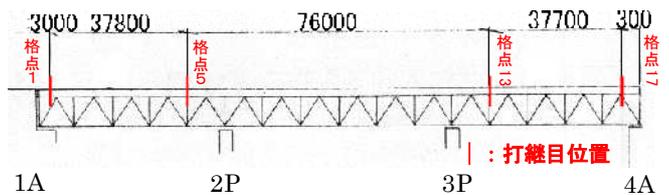
図-2 打継目位置図

- ①変状はコンクリート床版の打継目部（図-2 参照）に多く発生しており、特に剥落箇所における橋軸直角方向の主筋は著しく腐食していた。鉄筋の腐食範囲を全てはつてみたところ、鉄筋腐食は打継目に沿って発生していた（写真-3 参照）。

②叩き点検により確認された変状 17箇所のうち、11箇所が打継目に発生している変状であった。打継目以外での変状は補修箇所や路面からの漏水による遊離石灰発生箇所である。

また、補修方法としては、飛来塩分の影響が少ないと想定されること、平成 21 年に橋面防水工を施工済みであること、今回確認された変状箇所以外のコンクリートは比較的健康であったこと等により、表面被覆塗装等は行わず、補修箇所及び打継目部のみメッシュシートによる剥落防止対策を行うこととした。

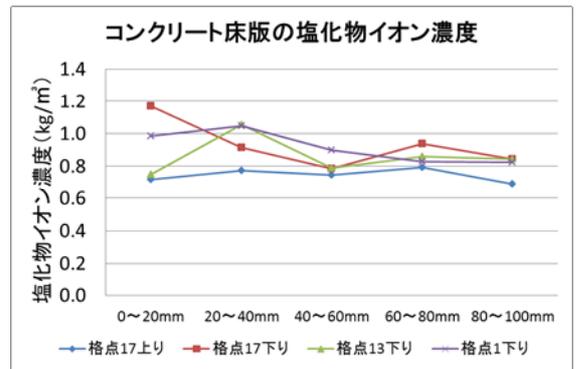
図-3 塩化物イオン濃度測定結果

③塩化物イオン濃度の測定結果を図-3 に示す。落下箇所付近(格点 17 下り)の鉄筋かぶり 50mm (設計値) での塩化物イオン濃度は 0.8kg/m^3 であり、深さ方向にも $0.9\sim 1.2\text{kg/m}^3$ 程度と全体的に高い値となっている。他の計測点(格点 1 下り、格点 13 下り、格点 17 上り)でも同様な傾向が得られた。これらの塩化物イオン濃度分布は深さ方向の勾配がほとんどみられないため、コンクリート中の塩分は飛来したものではなく、既に建設時から内在していたものと推定される。また、鉄筋のはつり状況より、打継目から離れた部位の鉄筋は健全であったことから、一般部については内在塩分の影響は小さく、鉄筋自体は基本的に健全と判断される。

塩化物イオン濃度は比較的高い値が検出されたが、鋼材腐食限界濃度の 1.2kg/m^3 以下であり一般部では影響のない値である。打継目部では深さ方向に鉄筋位置まで中性化が進み、比較的高い塩分濃度も影響して鉄筋の腐食を促進させ、腐食膨張によりコンクリートを剥落させたと想定される。内部で中性化が進んだのは、打継目が密着していなかったことが原因と想定される。

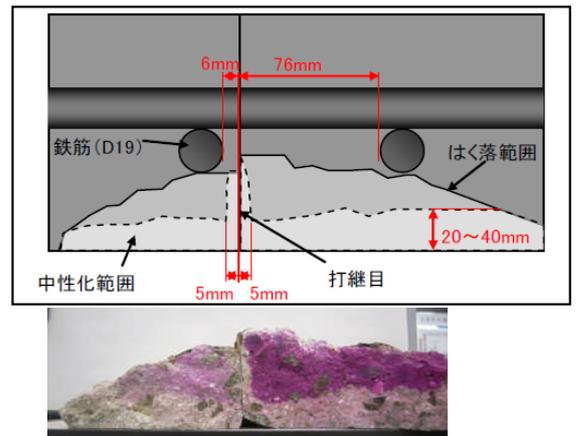
図-4 剥落部の中性化状況と鉄筋位置

④剥落部の中性化深さは床版下面から 20~40mm 程度で、中性化残りは 10~20mm 程度であったが、打継目に沿った中性化が一般部より深く進展している箇所が確認できた。図-4 に剥落部の中性化状況と鉄筋位置を示す。また、打継目は密着しておらず、接着剤等により塞いでいた様子も見受けられなかった。
