電気防食工法を適用して約 20 年経過した擁壁の追跡調査報告

住友大阪セメント(株) 正会員 ○鈴木康弘 住友大阪セメント(株) 正会員 山本 誠
 住友大阪セメント(株) 正会員 鹿島篤志 住友大阪セメント(株) 正会員 本田和也
 住友大阪セメント(株) 正会員 若杉三紀夫 住友大阪セメント(株) フェロー会員 峰松敏和

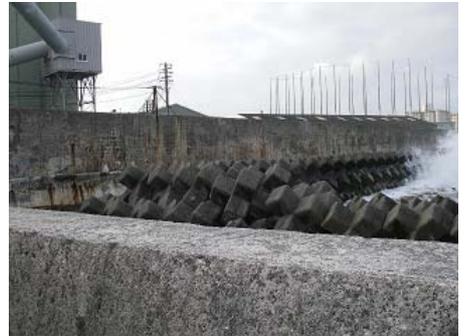
写真1 暴露環境

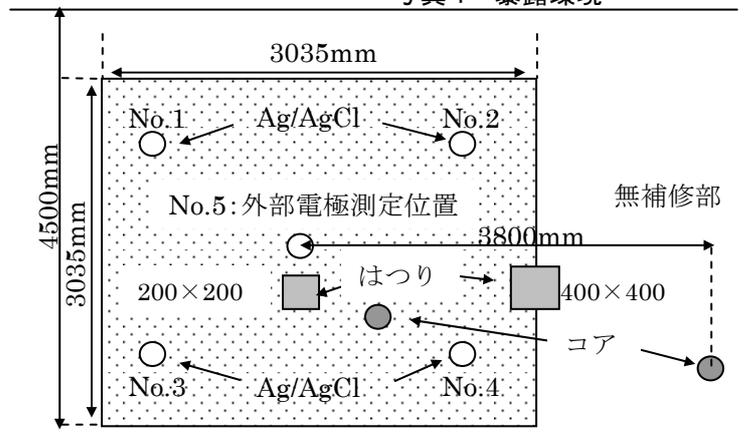
図1 防食対象、照合電極位置、はつり位置、コア採取位置

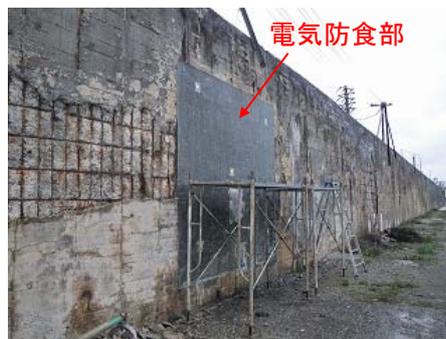
写真2 電気防食適用部周辺擁壁

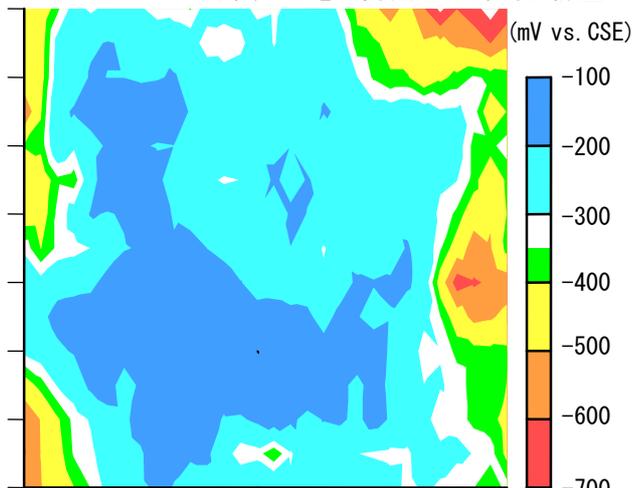
図2 通電停止 24 時間後の鋼材電位分布

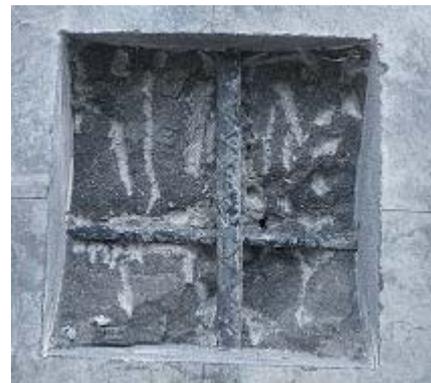
電気防食適用箇所および未補修部から採取したコアを用いて中性化深さ測定を行ったが、いずれのコアからも中性化領域は確認されなかった。これは、本構造物が波しぶきなどの影響により湿潤状態にあることが一要因であると考えられる。表1には、同様に採取したコアの全塩化物イオン量を海側表面からの距離で示した。この結果から、未補修部では、海側表面から中央部に向かって全塩化物イオン量が小さくなり、陸側鋼材周辺では 12.0kg/m³ と多量に含まれていた。また、電気防食適用部では、海側の鋼材周辺で 8 kg/m³ と多くなっている。いずれにしても塩害環境として厳しいことが確認された。外観調査では、被覆材表面に亀甲状のひび割れは見られたが、浮き部は全体の 1.5%程度であり、錆汁は確認されなかった。また、写真2には、電気防食適用箇所周辺の擁壁の状況を示すが、海側の鉄筋は全てなくなりコンクリートが剥落していることが確認される。次に、表2には、陽極設置面とその背面から測定した復極試験結果を示す。この結果、陽極表面つまり防食対象側の鋼材に対する 24 時間後復極量は 109~163mV であり、十分な防食効果が得られていることが確認された。一方で、陽極設置背面つまり 2 段背筋の奥の鋼材に対する 24 時間後復極量においても 58~119mV であり、陽極から離れた鋼材にもある程度の防食効果が確認された。図2には、通電停止 24 時間後の鋼材電位分布を示す。通電停止後 24 時間後の鋼材電位は、ほぼ全域で腐食領域の境界とされる -350mV vs.CSE よりも貴な電位を示しており、良好な防食状態が維持されていることが確認された。最後に、写真3、4には、それぞれ電気防食適用範囲の中心部、無防食と適用範囲の境界部分をはつり出した結果を示す。これら写真より、電気防食適用部では、20 年前に取り替えた鋼材に点錆もなく存在していることが確認され、無防食域においても元々の腐食状態を維持した程度の腐食状態と考えられ、一般的に言われる陽極端部から 300mm 程度離れた位置 までの防食効果を確認できた。

写真3 電気防食適用中央部鋼材

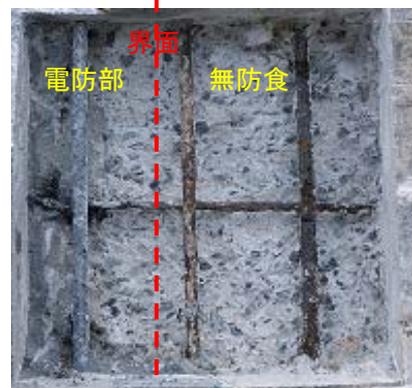
写真4 電気防食一未補修部界面
