薬液注入材に含まれる硫酸塩による歩床コンクリートの劣化調査

NTT インフラネット株式会社 正会員○館野 哲  
NTT インフラネット株式会社 渡辺 龍一

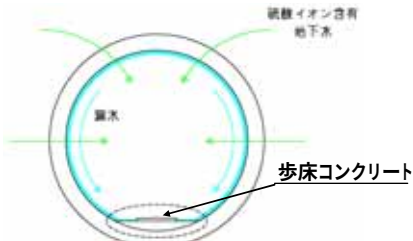
図1-1硫酸塩の浸入経路

この注入材に含まれている硫酸塩が、地下水等で希釈され、セグメントの継ぎ手部から流入し、二次覆工打ち継目やひび割れを介して、通信用トンネル内へ浸入する。側溝に溜まった地下水が乾湿を繰り返されコンクリート内部へ浸透し、年月を重ねる間にコンクリートを劣化させる。化学的腐食の代表とされる硫酸塩が通信用トンネルの歩床コンクリートを劣化させた状況について報告する。

このことから歩床コンクリートの劣化要因は、薬液成分中の硫酸塩が、トンネル内に流入し、硫酸イオンを含む水が、側溝に溜り乾湿を繰り返して年月を重ね硫酸イオンが高濃度になる。高濃度の硫酸イオンが歩床コンクリートに浸入して、カルシウムアルミネート系水和物と反応し、この反応でエトリンガイドが生成され、その膨張圧や劣化付近に顕著に認められる硫酸ナトリウムの結晶成長圧も加わり、劣化（膨張破壊）を引き起こしたと考えられる。現在の対策としては、歩床コンクリートの劣化部は取り除き、打ち替える必要がある。打ち替えるコンクリートについては、本体コンクリートと同品質以上であり、今後の漏水の浸透を防ぐ意味で表面被覆を施す必要がある。
