大島大橋における橋面舗装の変状原因調査

本州四国連絡高速道路 (株) 正会員 ○横井 芳輝
 本州四国連絡高速道路 (株) 中村 哲也
 本州四国連絡高速道路 (株) 石倉 健治

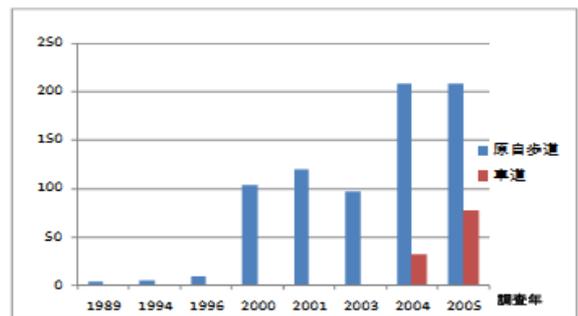
図-1 プリスタリング発生数

大島大橋のプリスタリングは、まず原自歩道部から発生し、これまで何度か局所的な補修が行われてきたが、補修後に別の場所で新たなプリスタリングが発生する状況であった。補修時点で行われた調査では、表-1に示すような結果と原因の推定がなされた。また、2004年度ごろから、車道部においてもプリスタリングの発生が、特定の区間に集中して確認され、路面の凹凸による乗り心地への影響が危惧された。

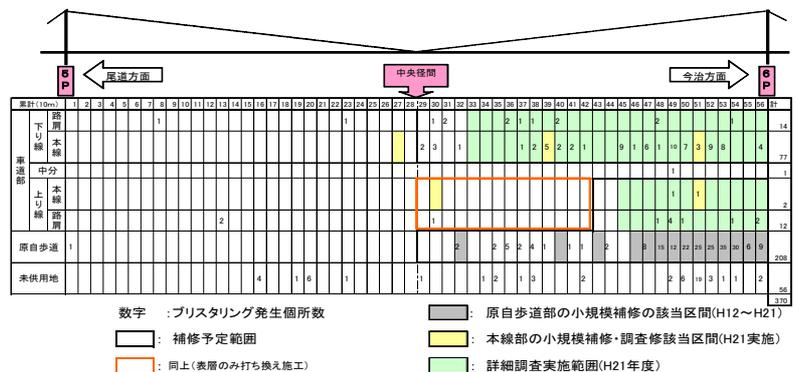
図-2 プリスタリングの発生範囲

大島大橋の中央径間部の鋼床版舗装におけるプリスタリングの発生範囲については、おおまかに図-2に示す支間中央から今治側主塔までの範囲に特化して発生していた。また、表層に規則正しいピッチ（約10~12m）で発生しているひびわれの直下については、桁架設時の吊ピースの切断位置と一致していることが舗装剥ぎ取りの際に判明した。さらに表面のひびわれからの水分の浸入を裏付ける吊ピース部の錆も確認された。プリスタリングの発生している箇所のグースアスファルト層下面の状況は、表-2に示すとおり2つのタイプに分けられた。さらに、表層に異常がない箇所でも、上述のグースアスファルト層下面の異常が潜在していることを確認した。
