赤外線検査法（その１）－舗装の走行観測診断

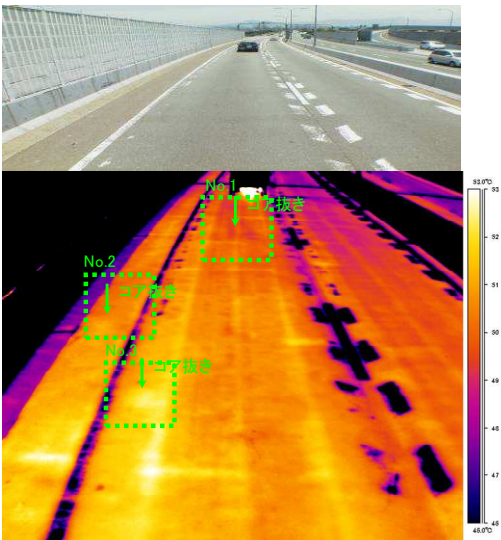
図 2. 防水シートの付着不良事例  
No.1, No.3 : 異常 No.2. : 正常

これまでの損傷事例を考慮して解析し、熱変状を広範面的損傷と局所的（点状，線状）損傷に大きく分類して抽出した。広範面的損傷の具体例として、防水シートの付着不良事例を示す（図2）。

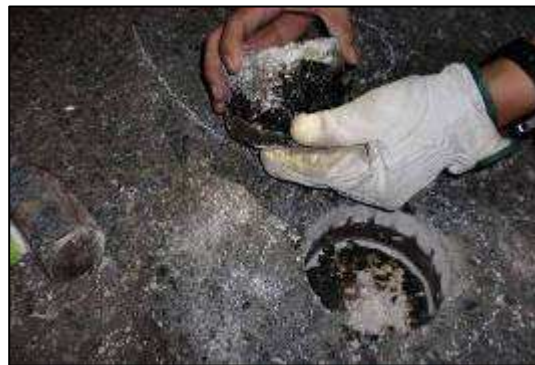
上述の防水シートの付着不良において、赤外線検査の走行観測で低温箇所（No.1）、健全箇所（No.2）高温箇所（No.3）の検証を行うためにコアの抜き取りを実施した。その結果、低温箇所（No.1）で、防水シートが舗装の表層と基層の中間部分まで入っており、溶解したような状態を呈していた。コアの抜き取り直後は、熱も加わったせいで人間の力で容易に基層周辺の舗装材の付着を崩せた（図3）。

図3. 防水シートの溶解

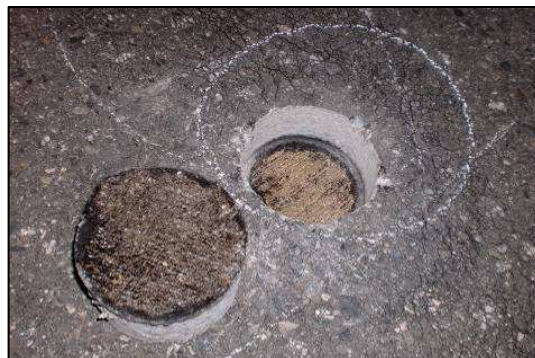
また高温箇所（No.3）で、防水シートと床版面の付着が剥離しており、容易にコアを抜き取れる状態であった（図4）。

図4. 防水シートと床版面の剥離
