## 赤外線検査法（その3）－損傷の検出と分類

| (株)パスコ | 正会員 | ○内間 | 満明 |
| 阪神高速技術(株) | 正会員 | 山上 | 哲示 |

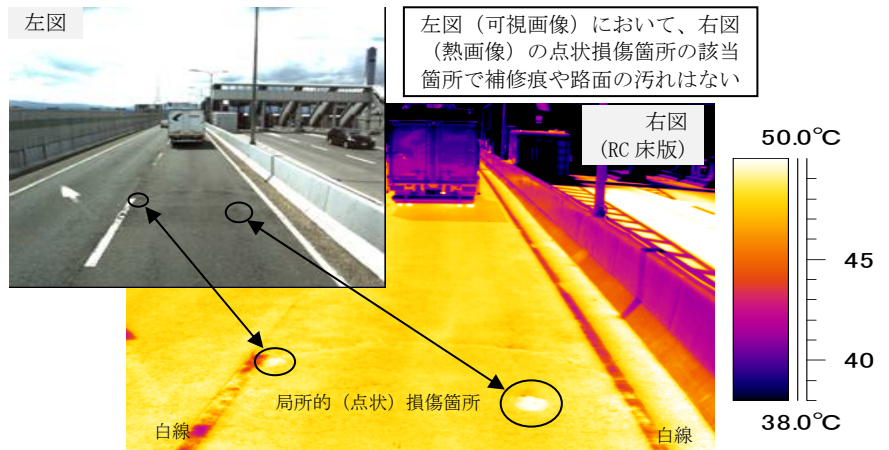
図1. 舗装内部空隙の局所的（点状）損傷としての路面の熱変状

ひとつめは、点状あるいは線状の路面熱変状として検出される局所的損傷である。これは、可視画像で路面上に異常が認められないものの、熱画像で直径数 cm～20cm 程度の円ないし楕円に近い形状をしたスポット的な熱（温度）変状あるいはひび割れ形状の熱変状として検出される損傷である（図1）。局所的損傷の内、点状損傷は、乾燥時に高温変状として検出され、コア抜き取り検査においてアスファルト材の付着が緩

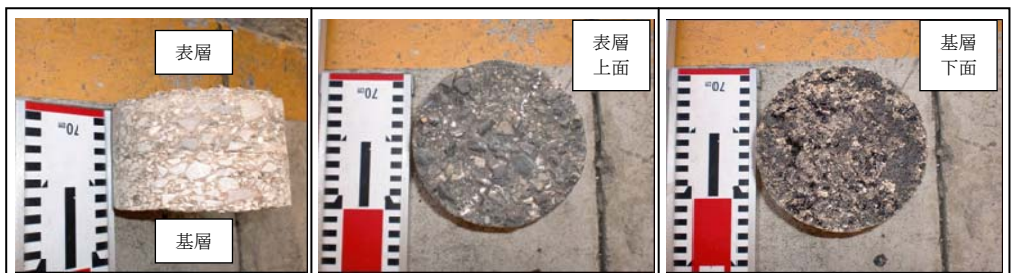
舗装内部損傷が発生しておらず、表層と基層の付着度合の良好な健全状態

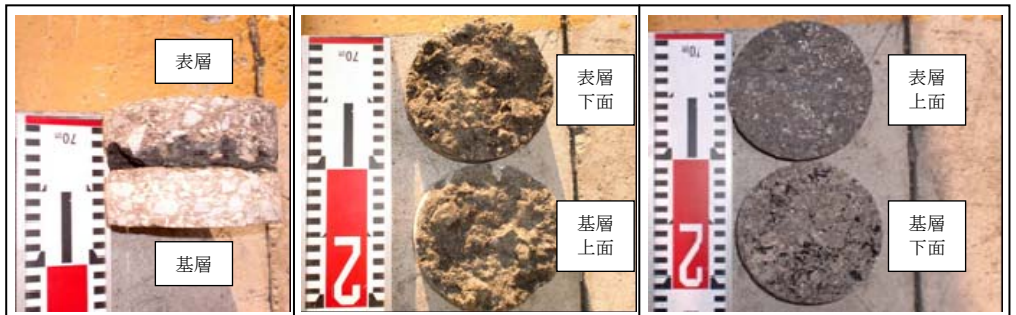
表層と基層の間に損傷（空隙）が発生している異常状態で、局所的（点状）損傷

図2. 舗装内部損傷が発生したコア抜き取りサンプル例

んで崩れ、空隙を生じている状態にある（図2）．これが進展すると、ポットホール等を発生させる要因となる．

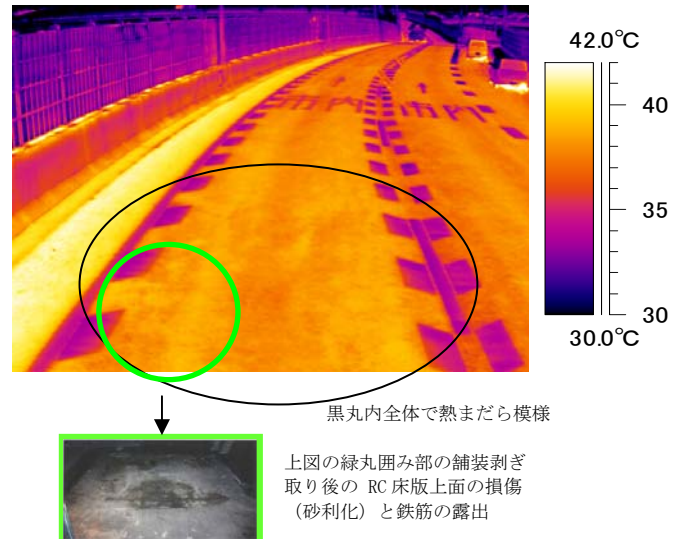
広範面的損傷は、ほぼ1車線幅×数mの広範囲に亘り熱まだら模様の熱変状を呈する（図3）．損傷の進展が著しいと、広範面的損傷が10m以上に及ぶ場合もある．広範面的損傷箇所では、舗装面のひび割れを経由して雨水が内部へ浸透し滞水することにより、舗装や床版の損傷が加速されると考えられ、舗装・床版材の損傷や溶出、舗装基層や床版上面の砂利化、ひび割れ等が発生する（図3と図4）．鋼床版では、錆の発生やUリブのビード等の亀裂、時にはデッキ貫通亀裂が発生する場合がある（図5）．また広範面的損傷は状況に応じ、局所的（点状や線状）損傷、舗装基層や床版上面のひび割れ、熱まだら模様が複合的に熱変状として表れる場合もある（図6）．

図3. 舗装内部／RC床版上面損傷（空隙）の広範面的損傷としての路面熱（温度）変状

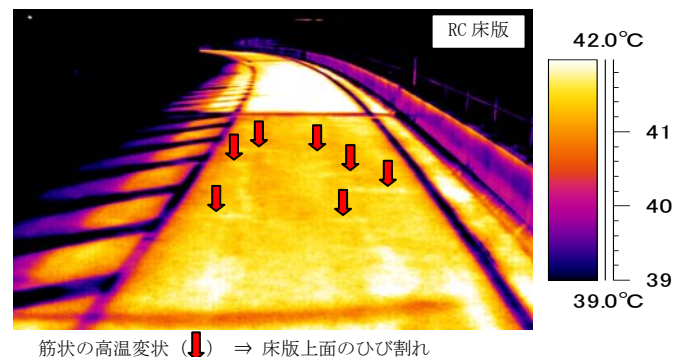
図4. 舗装内部／RC床版上面損傷（空隙）の広範面的損傷としての路面熱（温度）変状

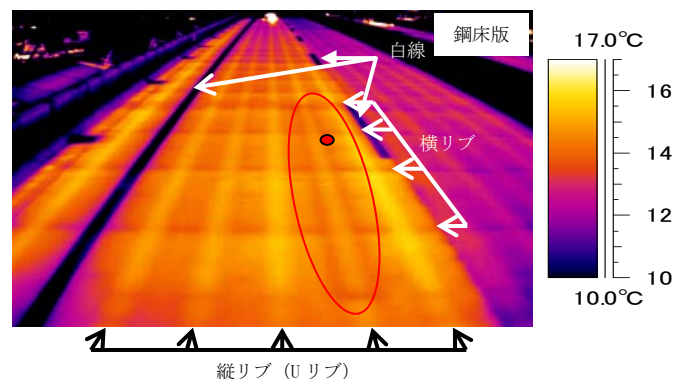
図5. 鋼床版のデッキ貫通亀裂及び縦リブ（Uリブ）内への雨水の浸透、滞水

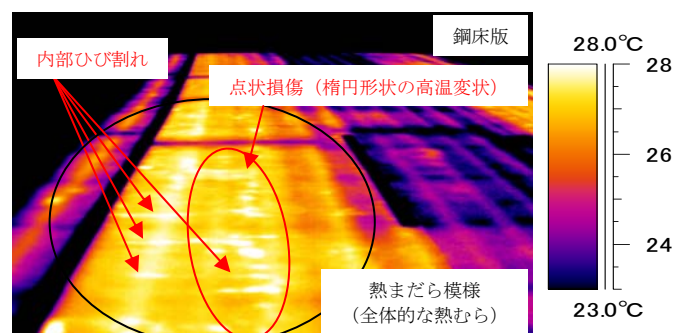
図6. 点状損傷、基層上面のひび割れ、広範面的損傷（熱まだら模様）の複合的熱変状
