## 大規模地震により被災したRCラーメン高架橋の損傷状況

東日本旅客鉄道(株) 正会員 ○小林 将志  
東日本旅客鉄道(株) 正会員 水野光一朗

表-1 損傷構造物の構造諸元

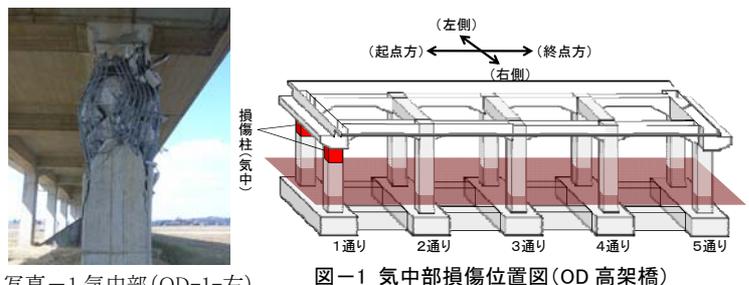
図-1 気中部損傷位置図(OD高架橋)

両高架橋とも柱部材の気中部において、文献1)のCランク以上の損傷は、Bランクの損傷を受けた起点方1通りの2柱のみである。損傷は、4面のかぶりコンクリート剥落、軸方向鉄筋の変形、内部コンクリートの損傷であった(写真-1, 4)。内部コンクリートの残存状態より、両高架橋とも線路直角方向へ地震応答を受け、曲げ降伏後のせん断破壊型の損傷が発生したと推察される。

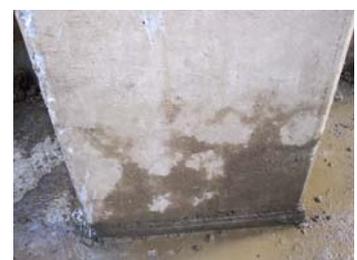
写真-3 地中部(OD-5通右-終点面)

柱部材の地中部では、文献1)のCランク以上の損傷を受けた箇所はなかった。軽微な損傷を受けた柱基部の損傷は、曲げひび割れまたは曲げひび割れの進展による斜めひび割れが残留ひび割れとして確認されたもの、かぶりコンクリートの浮きは見られなかった(写真-2, 3, 5, 6)。損傷を受けた柱と同程度の柱長の端

部柱の地中部では、一部の柱の基部において曲げひび割れの進展による斜めひび割れが残留ひび割れとして確認されたものの、かぶりコンクリートの浮きは見られなかった。

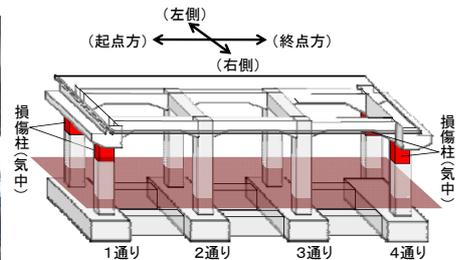
図-3 気中部損傷位置図(NS高架橋)

柱部材の気中部において、文献1)のCランク以上の損傷を受けたのは、Bランクの損傷を受けた起点方1通りと終点方4通りの端部柱4本のみであった。損傷は、4面のかぶりコンクリート剥落、軸方向鉄筋の変形、内部コンクリートの損傷であった(写真-4)。内部コンクリートの残存状態および軸方向鉄筋の変形状況から、曲げ降伏後のせん断破壊型の損傷を受けたものと推察される。
