# 鋼桁添接部腐食損傷の補修設計

首都高速道路株式会社 正会員 ○菊地 勇気  
 首都高速道路株式会社 正会員 染谷 厚徳  
 首都高速道路株式会社 正会員 増井 隆

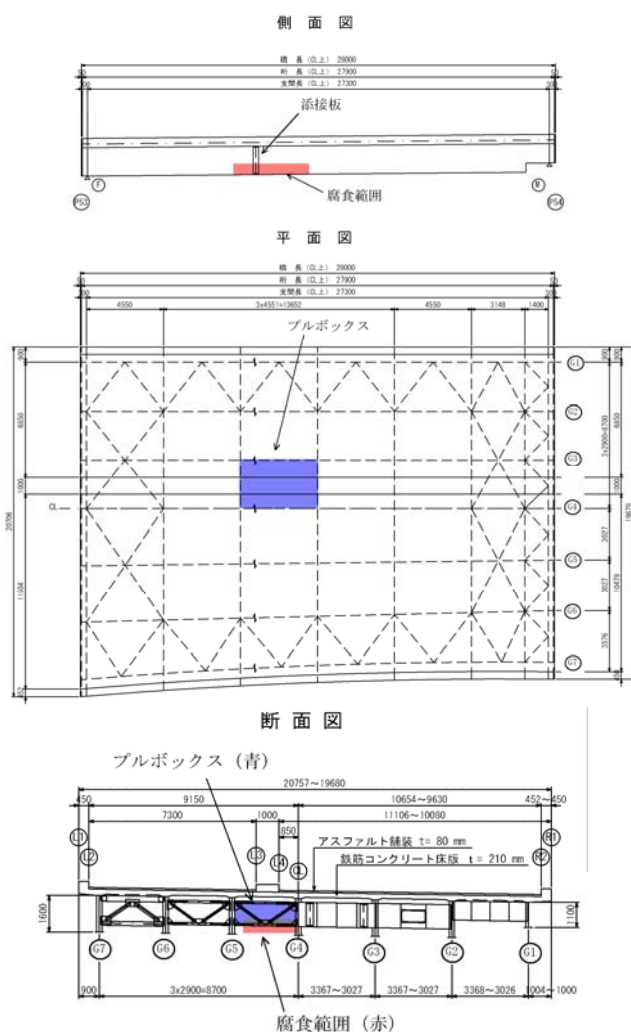
図-1 構造概要図及び腐食損傷位置

対象橋梁の構造概要図を図-1に示す。上部工形式は単純鋼鉄桁（支間長28m）、下部工形式はRCラーメン橋脚である。

図-1に示すスパン中央付近、G4主桁のウェブと下フランジ付近に、図-2に示すような、下フランジ14mmの設計板厚に対して最大減厚量 $d=6\text{mm}$ （腐食範囲4000mm×200mm）の断面欠損を伴う著しく腐食していた。さらに、主桁の添接板も腐食しており、図-3に示すように、ボルトは著しい腐食により欠落（3/22本）していた。

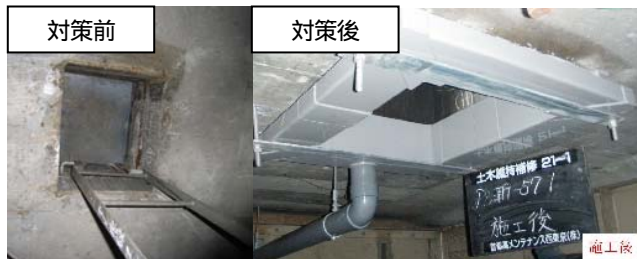
図-4 マンホールおよび排水樋設置状況

ブルボックス内部は図-4に示すように、RC床版の箱抜き部に高速上中央分離帯からアクセスするためにマンホールが設置されていた。腐食原因は、このマンホールからの漏水により、雨水がブルボックスを介して主桁下フランジ付近に流れたためと考えられる。

まず、原因対策として、マンホールからの漏水を防止するため、箱抜き端部を覆う排水樋を設置した。(図-4参照)
