## 鋼製門型ラーメン橋脚隅角部の変状に関する調査検討—その1—

東京地下鉄（株） 正員 菅原孝男 大泉政彦 松川俊介  
 鉄道総研 正員 杉本一郎 （株）TTES 正員 竹渕敏郎 正員 菅沼久忠

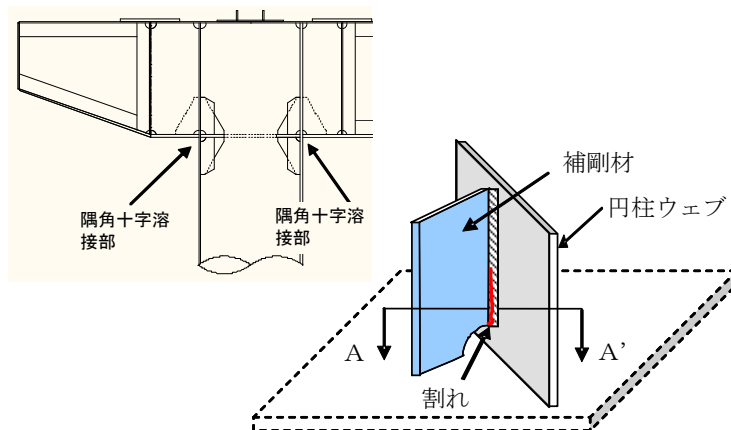
図2 調査箇所

今回、対象とした橋脚の概要を図1に示す。橋脚は円柱で梁は角型の門型ラーメン橋脚構造である。柱の径は1.4m、高さは約12mである。この円柱橋脚と梁の隅角部の溶接部において、円柱橋脚の補剛リブ下端部の溶接部に塗膜割れが見られた。そこで、超音波探傷、ならびに、磁粉探傷による非破壊調査を行ったところ、図2に示すような割れが溶接部に見られた。この割れが、溶接部のどの位置から発生しているかを調べるため、さらに溶接部の切削とマクロ調査を実施した。円柱の補剛リブ溶接部の詳細状況を図3に示す。円柱橋脚の補剛リブ溶接部が、片面すみ肉溶接の状態であり、溶接のどの厚が少ないことが明らかとなった。溶接部の中心には異種金属の介在も認められ、溶接部の割れがこの位置に見られることから、割れの発生にはこの溶接欠陥が影響していることが考えられる。

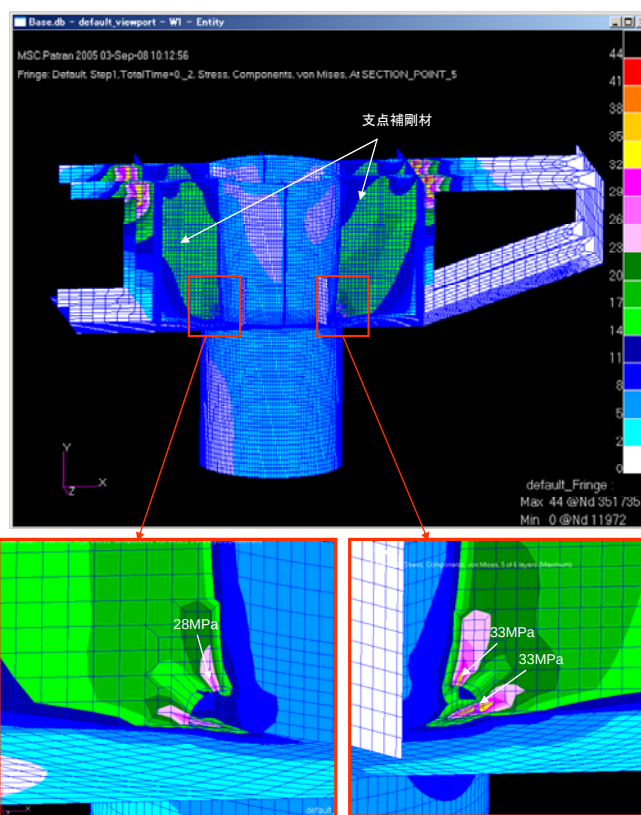
図6 解析結果の例

解析結果の例を図6に示す。解析から以下のようなことが明らかとなった。

- ・ 載荷している梁から主に補剛リブを介して円柱橋脚に力が流れている。
- ・ 補剛リブと柱の溶接部およびそのスカラップ部に応力集中が生じている。
- ・ 梁ウェブを流れる圧縮応力は10MPa程度であるが、補剛リブを流れる圧縮応力は20MPa程度であり、支点補剛材を圧縮応力として力が伝達している。
- ・ 桁載荷点直下の支点補剛材も応力集中が見られる。

以上、鋼製門型ラーメン橋脚の円柱橋脚隅角部の補剛リブの溶接部に見られた割れに対して、発生原因とその変状が今後進展する可能性があるかどうかについて調査検討を行った。その結果、円柱橋脚の補剛リブには梁からの力が流れており、この補剛リブが重要な部材であり、今後、補剛リブに生じている割れが進展する可能性があることが明らかとなった。引き続き、当該部分の対策方法に関して検討を進める予定である。
