ゴム製伸縮装置の点検管理手法に関する一考察

中日本ハイウェイ・エンジニアリング東京(株)	正会員	○ 衣笠泰広	高橋徹
中日本高速道路(株)八王子支社		佐藤寿美	千川博之
ニッタ(株)	正会員	宮城佳宏

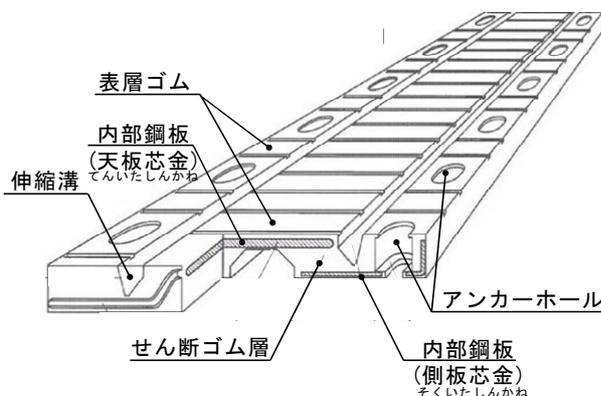
図 1 破損・回収されたゴムジョイントの構造

図 1 に破損・回収されたゴムジョイントの構造、写真 1 に損傷状況を示す。図 1 に示すように破損・回収されたゴムジョイントは、ゴムの内部に鋼板が埋め込まれた構造となっており、アンカーボルトで路面と一体化させ、温度変化による圧縮・拡張の変形をせん断ゴム層が受け持つ構造となっている。過去の損傷事例によると、ゴムジョイントは、表層ゴムが劣化・破損した後、浸入水や凍結防止剤の影響を受け、内部鋼板の腐食、ゴム部材との剥離、内部鋼板の飛び出しに至ると考えられていた。しかし、今回、破損・回収されたゴムジョイントはタイヤが接触する表層ゴム側の損傷はあるものの、表層ゴムの劣化から損傷が全体に進展したとは考え難かった。また、写真 1 に示すように破損したゴムジョイントは、天板芯金下面の製作時固定具跡の近傍で特に顕著な腐食が確認され、上面に比べ下面において広範囲が腐食し、ゴム層と剥離が生じていることが確認された。これより、当該ゴムジョイントの損傷は、ゴム厚の小さい製作時の固定具の跡からゴムが損傷し劣化因子が侵入することにより天板芯金が腐食し、天板芯金とゴム部材の剥離が広範囲に広がったと考えられた。ここで推定された損傷メカニズムはゴムジョイント内部から派生するものであり、日常的な車上からの目視点検にて破損に至るまでの兆候を捉えることは困難と考えられた。そこで、内部損傷に起因するゴムジョイントの変形状況を把握し、今後の点検・管理手法に反映することを目的として、製品ジョイントの工場試験を実施した。

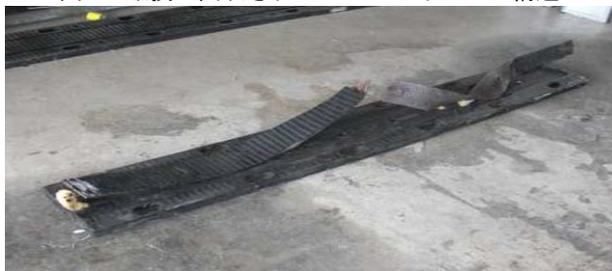
(a) 全景

写真 1 破損したゴムジョイントの損傷状況

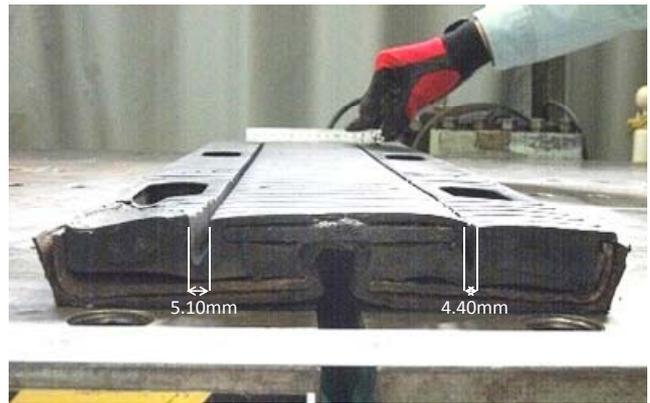
(a) 伸縮溝幅の不均一性（圧縮時）

破損したゴムジョイントと同一車線上に隣接し、表面上は健全と見られた同種製品を回収したものを、部材の圧縮・拡張伸縮状態における変形状態を確認した。写真2に試験状況を示す。この結果、回収したゴムジョイントでは、伸縮溝幅の不均一性（ゴム製伸縮部の伸縮溝幅が左右で異なっている状況）、ゴム部材の変形（本来は直線形状である表層ゴムやせん断ゴム層に歪みや曲がりが生じている状況）が確認された。伸縮溝幅の不均一性は圧縮時に、ゴム部材の変形は拡張時に視認しやすく、これらの変形は、内部鋼板とゴム部材の剥離に起因して発生したと考えられる。なお、未使用のゴムジョイントを用いて試験を行ったところ、これらの変状は生じなかった。

今回、製品ジョイントの工場試験により、内部損傷に起因するゴムジョイントの損傷メカニズムと劣化に伴う変形特性を確認した。その結果、圧縮時の伸縮溝幅の不均一性と拡張時のゴム部材の変形をゴムジョイント点検における損傷の着眼点として位置付けることができた。また、これらの変形の発生状況について、路肩からの遠望目視点検を想定して4m離れた位置で目視確認したところ、両変形ともに視認可能であることが分かった。すなわち、定期点検を夏季の圧縮時と冬季の拡張時に実施し、路肩からの遠望目視により、これらの変状発生の有無を確認することで、内部損傷に起因するゴムジョイントの劣化の兆候を捉えることができると考える。

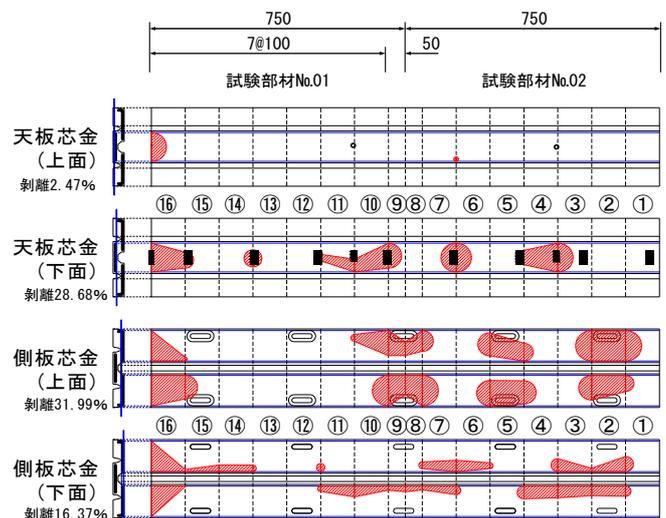
図2 変形確認試験に用いたジョイントの切断分解試験結果

次に、変形確認試験に用いた供試体を切断分解し、内部鋼板の剥離状況を確認した。図2に試験結果を示す。天板芯金とゴム部材との剥離は、上面と比べ下面において広範囲に発生しており、製作時の固定具跡を中心に広がっている。また、側板芯金とゴム部材の剥離はアンカーホール部を中心として広がっていた。以上より、試験に用いたゴムジョイントにおいても、劣化は表層ゴムの損傷部から進展したのではなく、製作時の固定具跡やアンカーホール部等、ゴム部材厚の小さい箇所からゴムが損傷し劣化因子が侵入することにより内部鋼板の腐食、ゴム部材との剥離に至ったことが確認できた。
