## 既設橋梁の長寿命化に向けた点検・補修時の留意点

(株)オリエンタルコンサルタンツ 正会員 ○坂口浩昭

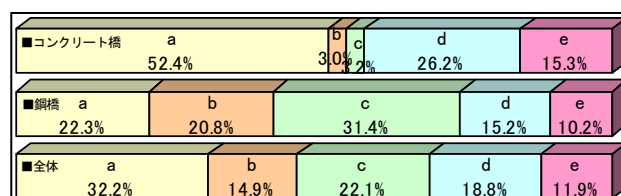
図-3 橋種別の損傷程度

対象橋梁全24橋に発生している損傷について、コンクリート橋、鋼橋に分類して整理した(図-3)。また、主要部材を中心に「主桁」、「床版」、「下部工」、「支承部」、「橋面」の5種類に分類し、各々における損傷程度a～eの集計を行った(図-4)。その結果、橋梁全体で損傷程度「c」以上の割合が約50%であった。また、コンクリート橋では損傷程度「c」以上の割合が約45%、鋼橋では約55%であった。主要部材別に見ると支承以外は、橋種別と同様に損傷程度「c」以上の割合が約50%以上である。次に、主要部材別に損傷種類を示す。
