過去に修繕された橋台の挙動調査による健全度把握

1. はじめに

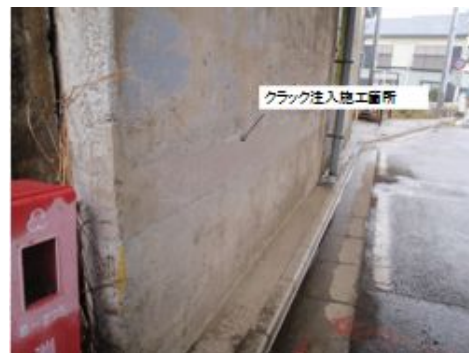
写真-3 クラック注入施工箇所

目視検査の結果、コンクリート表面の型枠跡の状態より、発生原因は「1, コンクリート打ち継ぎ目の施工不良」と考えられる箇所がほとんどであり、過去に施工された樹脂等のクラック注入により、現在も健全であることを確認した(写真-3)。また、橋台前面に補強コンクリートによる補修工事が行われていた橋りょうでは、鉄筋コンクリートを用いていることからクラック幅が大きかったと推定される(図-1)。よって、「4, 桁のストラット作用による躯体の曲げモーメント」による発生と推定された。なお、橋台前面の補強コンクリートにクラックの発生もなく、目視・打音検査等で実施した結果、現在も健全であることを確認した。

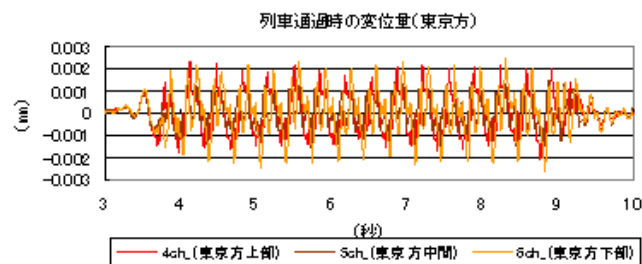
図-2 列車通過時の変位波形(東京方)

図-2は東京方の橋台で取得された波形、図-3は新大阪方の橋台で取得された波形を示す両波形は上部・中間・下部の波形には多少の変位の違いはあるものの、いずれも同様の波形を示した。また東京方と新大阪方の橋台を比較しても大きな変位差は確認できなかった。

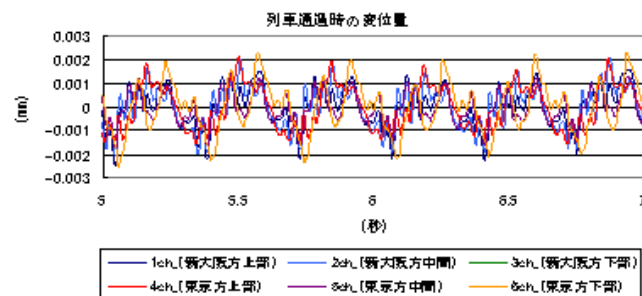
図-4 東京・新大阪方の変位波形

図-4に東京・新大阪方の変位波形を拡大して重ね合わせたものを示す。これにより列車通過時に橋台の前後動が東京・新大阪方ではほぼ同様であるため、構造物全体が一体の動きをしていることが把握できた。

また、変位が微小なことからも補強コンクリートによる補修は施工後約40年経過した現在も健全だと言える。
