### 道路附属物支柱基部の腐食発生傾向に関する検討

国土技術政策総合研究所 正会員 ○星野 誠  
国土技術政策総合研究所 正会員 玉越 隆史

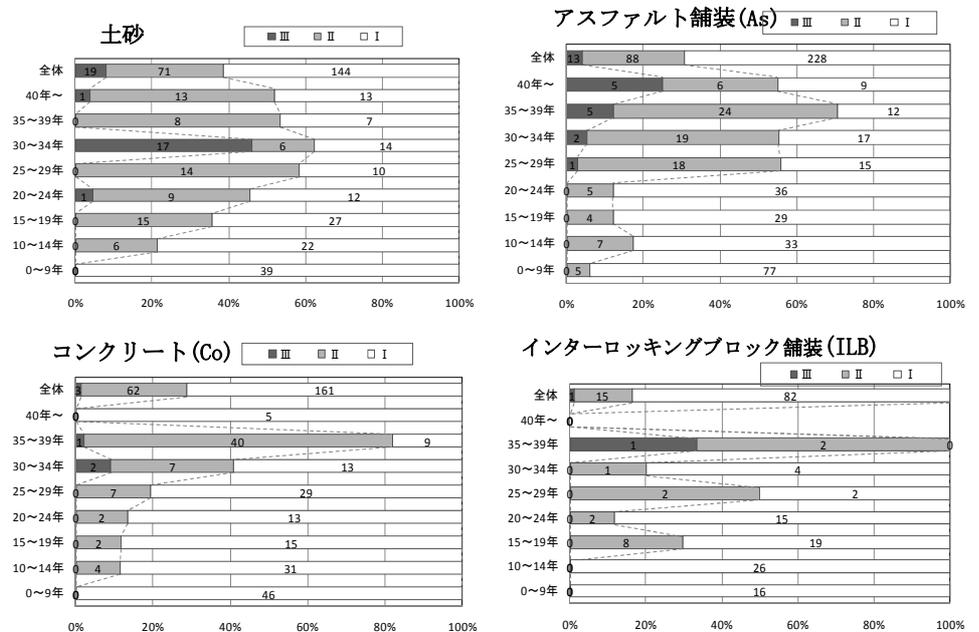
図-1 路面境界部の条件別・経過年数別腐食状況

における腐食発生状況を、図-1 に示す。データ数が少ないことに起因するばらつきはあるものの、いずれの条件においても経年により腐食の進行した割合が増加する傾向が読み取れる。損傷度Ⅲと判定される腐食の最も早い発生は、土砂で20年、アスファルトで25年、コンクリートで30年、インターロッキングブロックで35年であった。損傷度Ⅱと判定された腐食の発生は、土砂及びコンクリートで10年以上から、インターロッキングブロックで15年以上から見られ、アスファルトでは10年未満での発生も確認された。
